ШИКОТАНСКОЕ ЗЕМЛЕТРЯСЕНИЕ И ЦУНАМИ 4(5) ОКТЯБРЯ 1994 ГОДА

ХРОНИКА СОБЫТИЙ, АНАЛИЗ ПОСЛЕДСТВИЙ
И СОВРЕМЕННОЕ СОСТОЯНИЕ ПРОБЛЕМЫ

Сборник статей

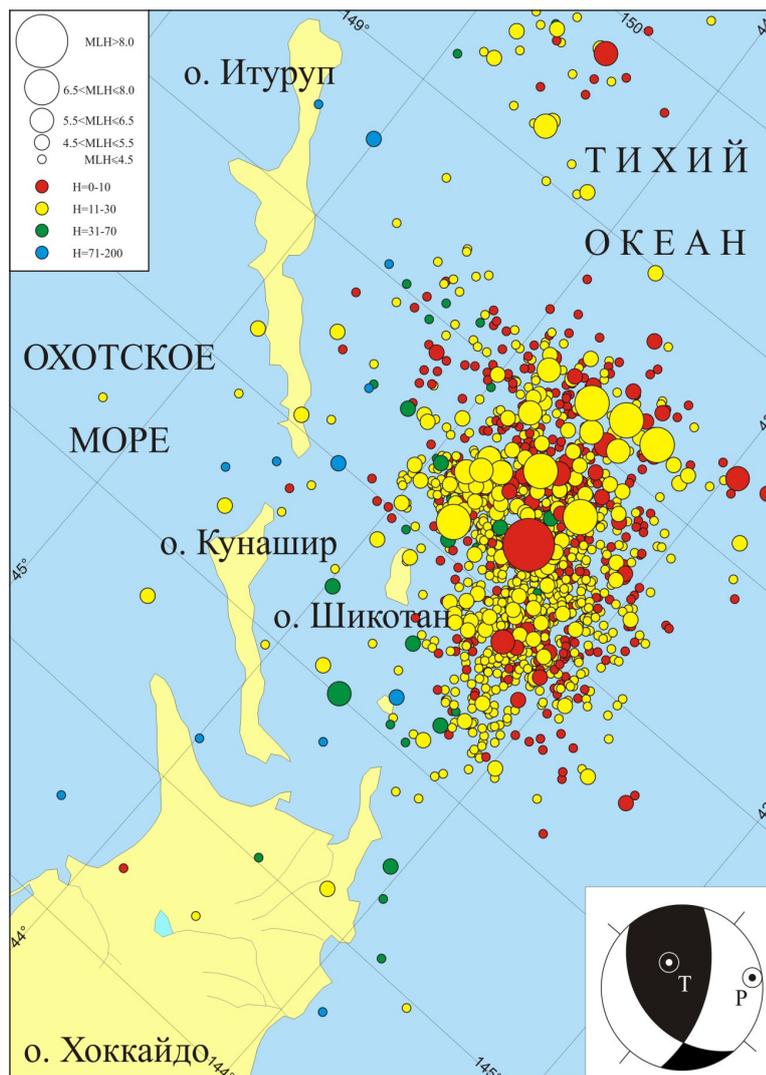
Рис. 2.1. Эпицентры землетрясений в районе Южных Курильских островов в 1994 г. по данным СОМСП. На врезке: механизм очага Шикотанского землетрясения 4(5) октября 1994 г. (MLH=8.1).

Эпицентр землетрясения располагался на тихоокеанском склоне Малой Курильской гряды юго-восточнее о. Шикотан. Главное событие сопровождалось большим количеством афтершоков, эпицентральная область которых вытянулась в северо-восточном направлении между островами Малой Курильской гряды и Курило-Камчатским глубоководным желобом (рис. 2.1).

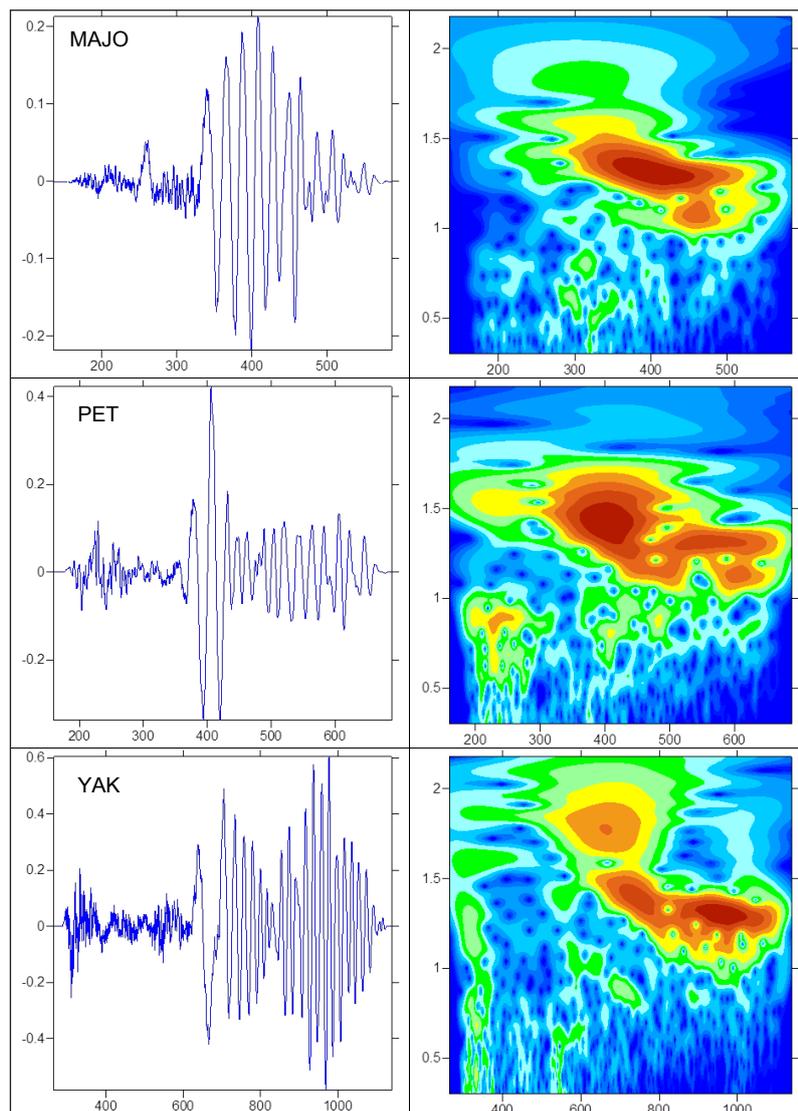
Рис. 2.2. Слева: радиальные компоненты записи Шикотанского землетрясения, полученные на станциях «Мацуширо» (MAJO), «Петропавловск-Камчатский» (PET) и «Якутск» (YAK). Горизонтальная ось – время (в сек), вертикальная – смещение поверхности (в мкм). Справа: соответствующие им СВАН-диаграммы. Горизонтальная ось – время (в сек), вертикальная – десятичный логарифм периода колебаний (в сек).

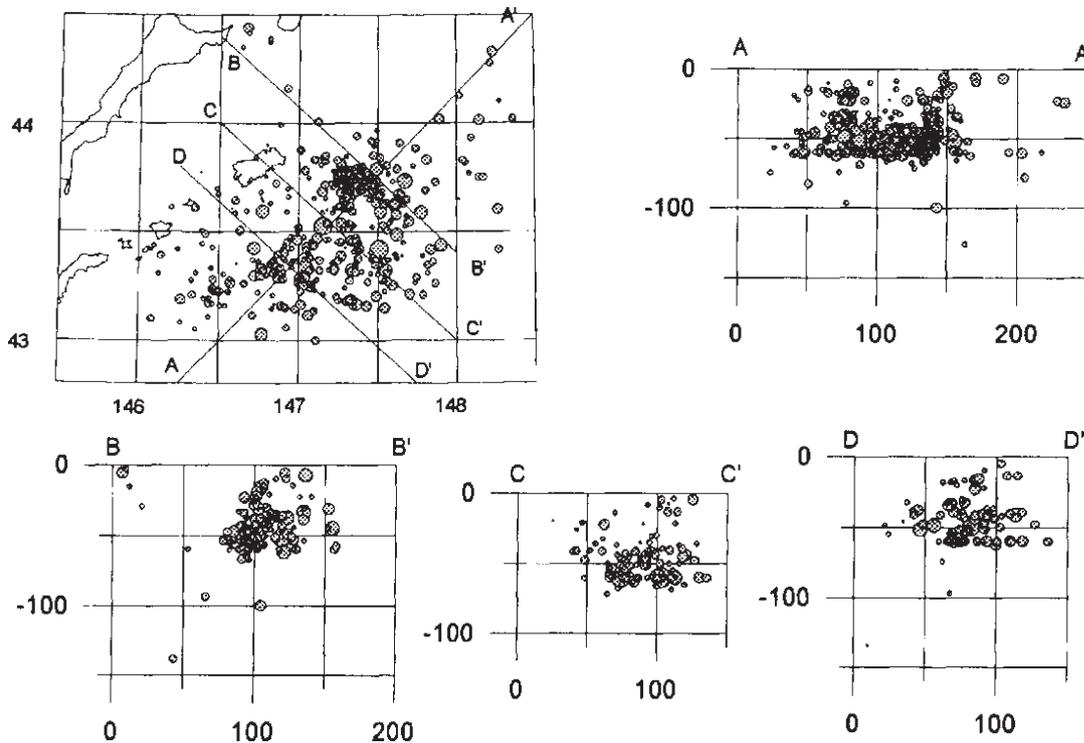
Рис. 3.3. Карта эпицентров и разрезы по глубине в полосе шириной ± 15 км по ЭСЭ-каталогу, соответствующему экспедиционному периоду.

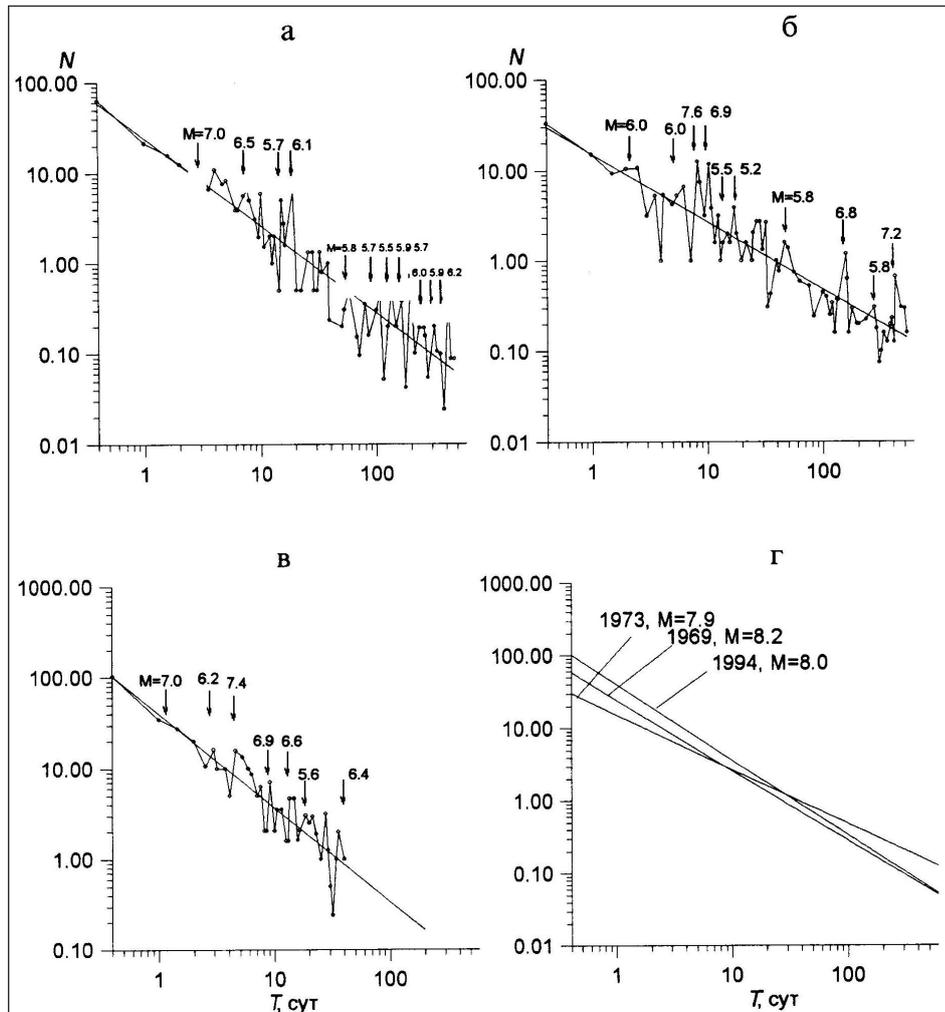
Рис. 3.4. Изменение числа афтершоков во времени после сильных землетрясений а - 1969 г., $M = 8.2$; б - 1973 г., $M = 7.9$; в - 1994 г., $M = 8.0$; г - соответствующие регрессии.

но для землетрясения 4 (5) октября 1994 г. отмечается значительно большее число афтершоков за первые сутки и их быстрое спадание во времени по сравнению с землетрясениями 1969 и 1973 гг. (рис. 3.4).

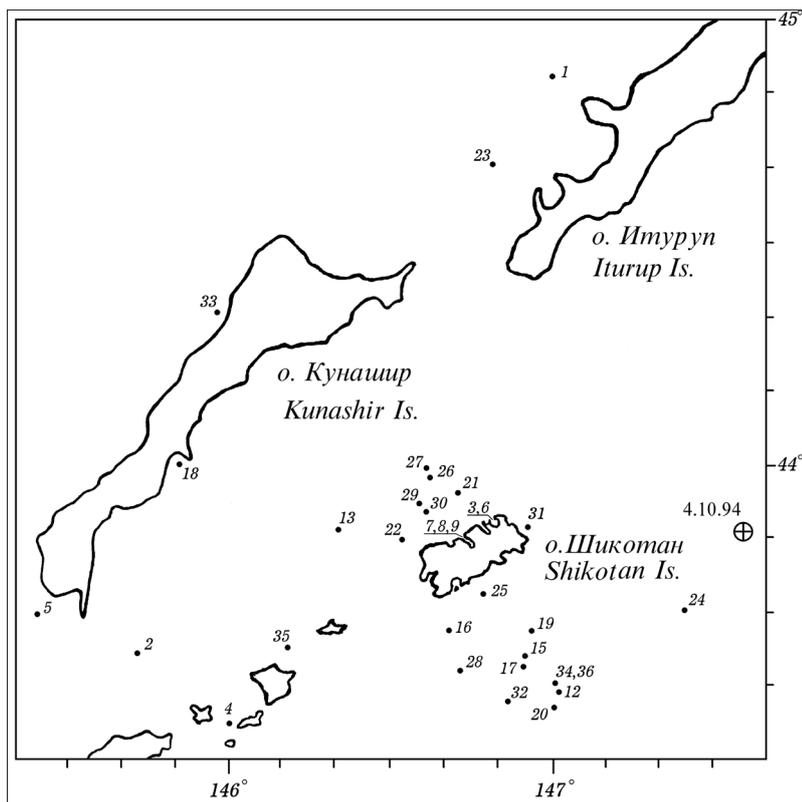
Рис. 4.2. Расположение судов и интенсивность моретрясения на них во время Шикотанского землетрясения 4 (5) октября 1994 г. Номера судов соответствуют номерам в табл. 4.3.

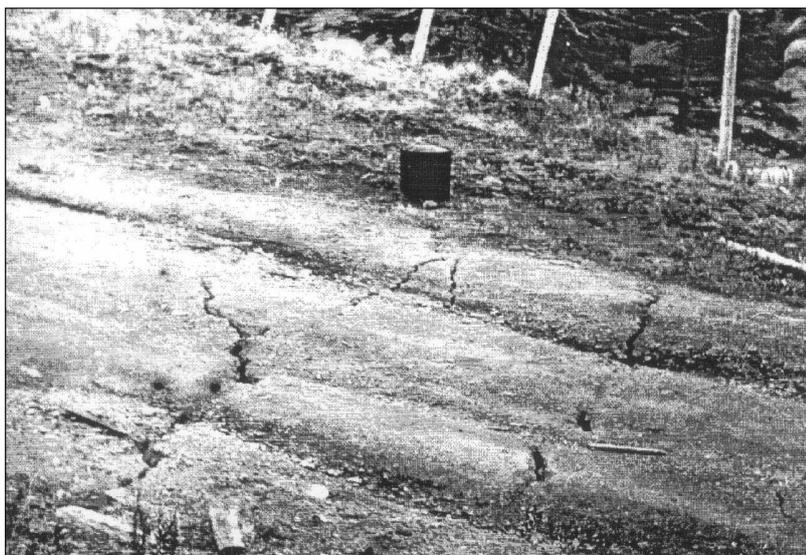
Рис. 6.2. Зона трещиноватости в районе бухты Хромова.

Локальные тектонические нарушения наблюдались в нескольких пунктах – в районе горы Шикотан, бухте Хромова (рис. 6.2), бухте Маячная и др. Это, как правило, незначительные по протяженности (десятки и редко первые сотни метров) линейные зоны шириной в несколько метров, в пределах которых устанавливаются микроразрывы самого различного генезиса - сбросы, взбросы, надвиги, трещины растяжения, сдвиги, провалы и т.п. Структурный рисунок, образованный этими микронарушениями, в ряде случаев указывает на сдвиговый характер смещений вдоль этих новообразованных разломов. Этому не противоречат данные геодезических спутниковых измерений (см. главу 7), в результате которых, например, в районе горы Шикотан установлено удлинение между фиксированными здесь в 1985 г. опорными реперами на 0.18 и 0.22 м. Следует отметить, что незначительная протяженность нарушений и отсутствие прямой связи с существовавшими ранее разломами позволяет лишь с большой долей условности рассматривать их как тектонические. С другой стороны, определение одних деформаций как тектонических, а других как нетектонических зачастую весьма условно. Учитывая маршрутный характер наблюдений (рис. 6.1), можно думать, что целый ряд тектонических нарушений остался незамеченным.

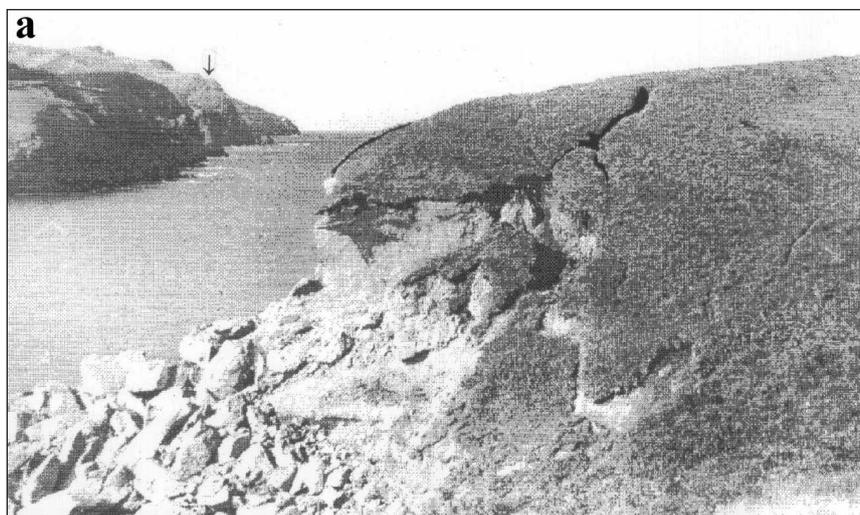
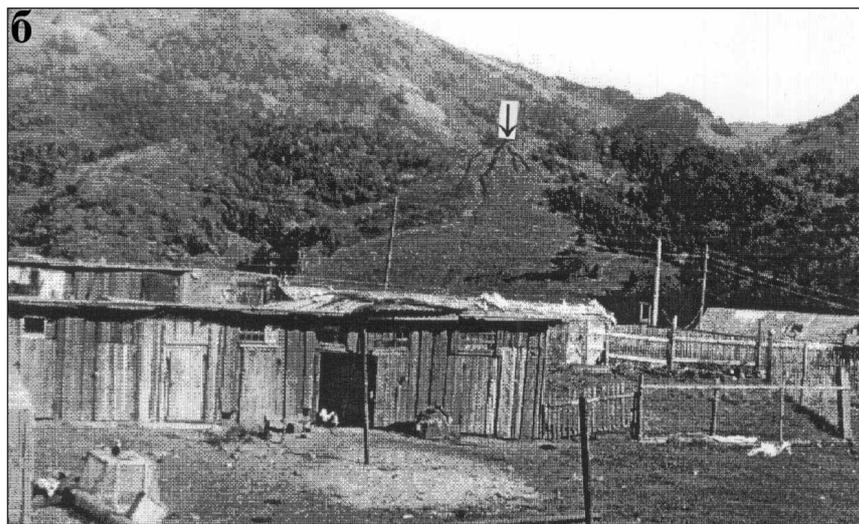
Рис. 6.3. Некоторые примеры мелкомасштабных нетектонических нарушений: а – трещины и обвалы в береговых обрывах бухты Крабовой (1 км к югу от мыса Анама); стрелкой показан древний крутой инсеквентный оползень; б – растрескивание вершинной части сопки, расположенной на восточных отрогах горы Шикотан.

Нетектонические нарушения и деформации проявились на поверхности острова Шикотан наиболее значительно. Трещины отрыва рыхлого грунта вдоль дорог и других искусственных насыпей, сплывы, оплывины, сползание дерна и растительного покрова на островершинных сопках и крутых склонах, скатывание отдельных глыб и камней распространены столь широко, что их просто невозможно показать на мелкомасштабной карте. Однако общее впечатление таково, что более всего эти явления свойственны северо-восточной части острова. Более крупномасштабные явления – очень крутые ($> 45^\circ$) оползни, обвалы скальных пород, осыпи и камнепады в основном приурочены к береговым обрывам и проявлены практически повсеместно. Наиболее крупные обвалы наблюдались автором в районах мысов Отрадного, Трезубец, Хромова, в бухтах Горобец, Отрадная, Крабовая, в районе береговых обрывов гор Шикотан и Крайняя и ряде других пунктов острова. Максимальные из наблюдавшихся обвалов характеризуются объемами обрушившегося материала около 10^4 м^3 . Часто можно было наблюдать, что благоприятные условия для образования скальных обвалов и очень крутых оползней появлялись при наличии первичных тектонических нарушений или трещин отдельности, субпараллельных простиранию береговых обрывов (рис. 6.3а). В ряде случаев наблюдалось растрескивание вершинных частей отдельных сопков (рис. 6.3б).

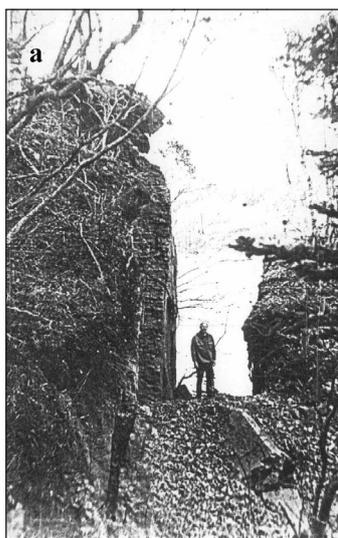
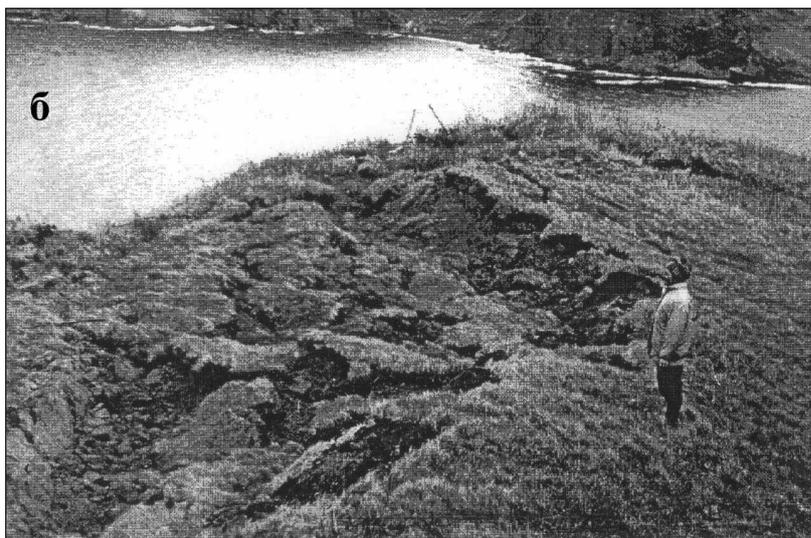
Рис. 6.4. Инсеквентные оползни: а – одна из трещин инсеквентного Крабовозаводского оползня; б – инсеквентный оползень на мысе Хромова.

Наиболее же значительные нарушения земной поверхности на о. Шикотан возникли в результате крупномасштабных оползней, которые, согласно терминологии А.Е. Шейдегера, относятся к категории катастрофических. Согласно классификации Ф.П. Саваренского [Щукин, 1960], по структуре оползневого склона и характеру поверхности смещения различаются консеквентные и инсеквентные оползни. Инсеквентные оползни, поверхность смещения которых имеет слоистую структуру, наблюдались большей частью в районах береговых обрывов. Для некоторых из них можно говорить об определенной стадийности их развития. Например, в Крабовозаводском оползне для одного из разрывов, осложняющих его строение, устанавливается, что первоначально он развивался как сброс (по современным зеркалам скольжения), а затем – как трещина отрыва (рис. 6.4а). Другой пример инсеквентного оползня можно видеть на мысе Хромова (рис. 6.4б).

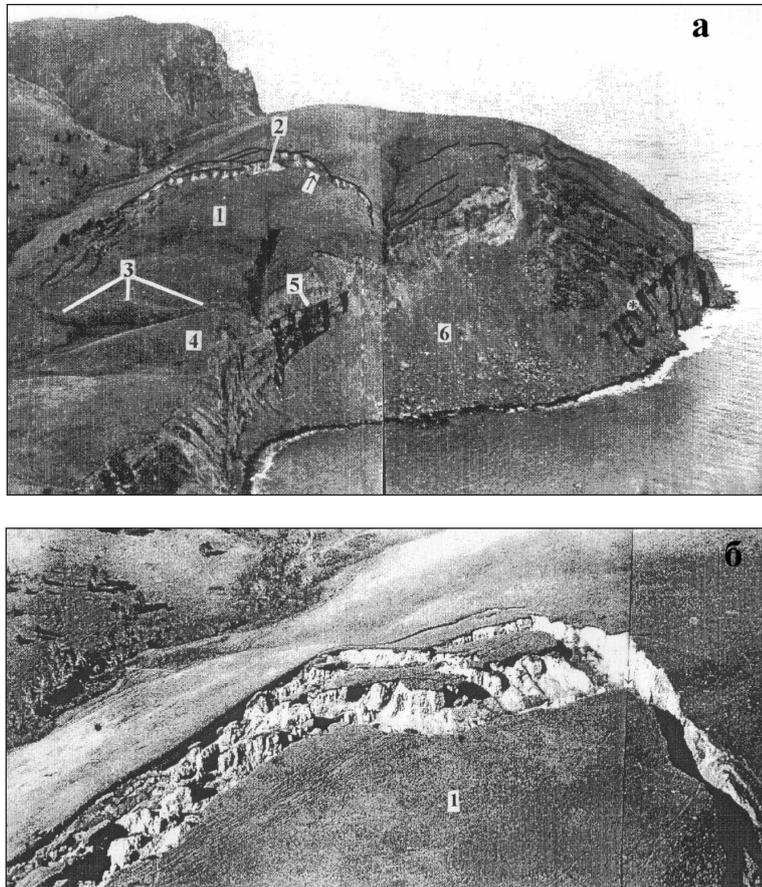
Рис. 6.5. Общий вид Малокурильского оползня: а - на этой фотографии (снимок с горы Шикотан) и других рисунках цифрами обозначены: 1 – тело оползня; 2 – трещина отрыва в тыловой части оползня; 3 – вал фронтальной части оползня, образовавшийся в результате смятия и дробления пород малокурильской свиты и сучивания дерна; 4 – положительная форма рельефа, послужившая препятствием для дальнейшего продвижения оползня; 5 – плоскость скольжения оползня, являющаяся одновременно водоупором (звездочкой отмечен водоупор на контакте матакотанской и малокурильской свит); 6 – свежая осыпь, образовавшаяся за счет обвала части оползневого тела. Стрелкой отмечено местоположение фрагментов тыловой трещины (рис. 6.6б и 6.6в); б - трещина отрыва в тыловой части Малокурильского оползня (снимок с вертолета).

прилета (18 октября 1994 г.) привели к мысли, что наблюдаемое явление имеет локальный характер и, скорее всего, оползневую природу (рис. 6.5). Тем не менее, определенная доля сомнений оставалась, и поэтому на следующий день группа в составе М.И. Стрельцова, А.О. Бобкова, А.И. Кожурина и Л.С. Оскорбина, спустившись по «живому» камнепаду, провела обследование береговых обрывов в районе рассматриваемого нарушения. Удалось установить, и теперь уже со всей достоверностью, что это оползень.

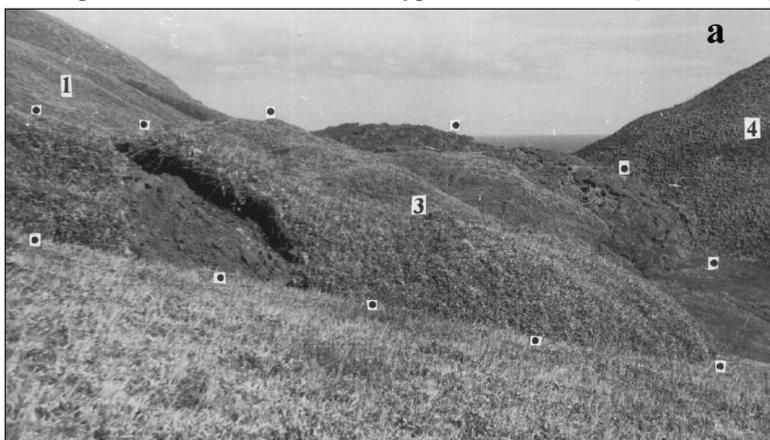
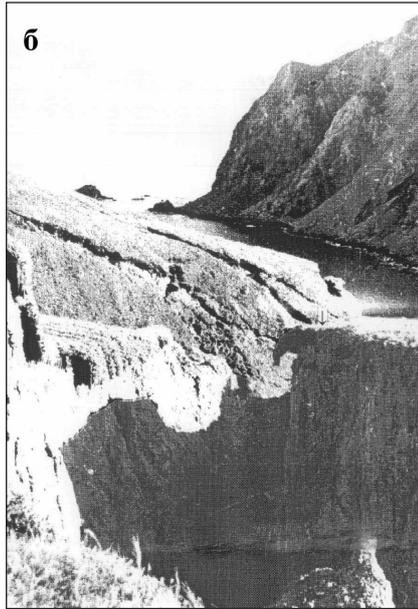
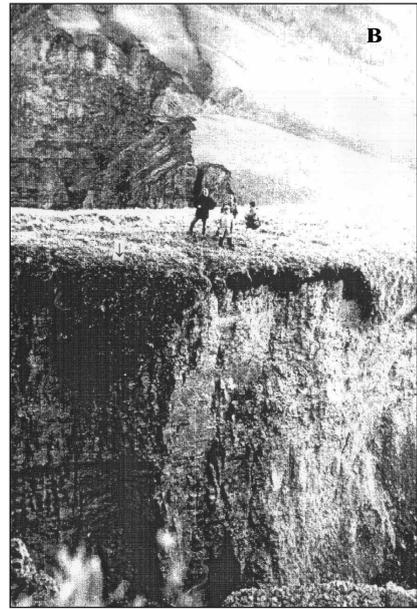
Рис. 6.6. Детали строения Малокурильского оползня: а - вал фронтальной части оползня, образовавшийся в результате смятия и дробления пород малокурильской свиты и сучивания дерна; б и в – фрагменты тыловой трещины.

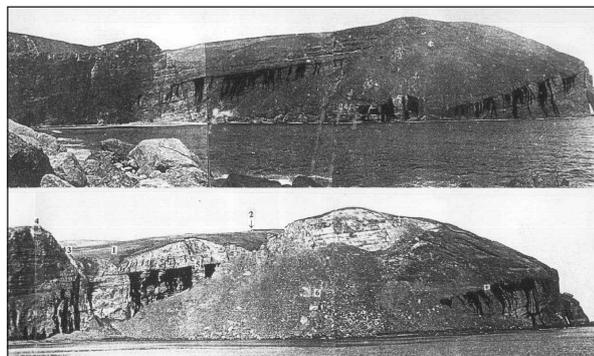
Рис. 6.7. Береговые обрывы в районе Малокурильского оползня до (вверху, снимок 1965 г.) и после (внизу, снимок 19 октября 1994 г.) Шикотанского землетрясения. В нижней части тела оползня обращают на себя внимание трещины, оперяющие плоскость скольжения; пояснения к цифрам см. на рис. 6.5а.

Нижние горизонты флишоидно-переслаивающихся песчаников, алевролитов и аргиллитов малокурильской свиты, слагающие обрыв, остались совершенно ненарушенными, сохранившими первичное залегание. Соскальзывание оползневого блока произошло по одной из плоскостей напластования пород малокурильской свиты. Причем плоскость скольжения одновременно являлась и водоупором, вдоль которого циркуляция подземных вод имела место и ранее, задолго до землетрясения. В тыловой части оползня образовалась трещина отрыва серповидной формы протяженностью около 400 м; ее максимальная ширина – 35-40 м, видимая глубина – около 20-25 м. Восточное окончание трещины упирается в ложок, а далее наблюдается развитие на склоне нескольких менее масштабных трещин, разбивающих тело оползня на отдельные блоки. В западном направлении трещина постепенно сужается, расчленяется на ряд мелких трещин, одна из которых с заметной сдвиговой компонентой смещения постепенно переходит в вал сучивания дерна и дробления пород во фронтальной части оползня. Ширина вала и его высота постепенно увеличиваются в восточном направлении, достигая максимума в районе берегового обрыва. Положительная форма рельефа, обозначенная на рисунках и фотографиях под номером 4, явилась естественным препятствием, затормозившим дальнейшее продвижение тела оползня. Часть оползня, лишённая этого естественного препятствия, обрушилась, образовав вдоль берегового обрыва довольно внушительного размера осыпь (рис. 6.5а, 6.7). Ширина оползневого тела около 200-250 м, мощность - около 40 м, объем – около $15 \cdot 10^6 \text{ м}^3$.

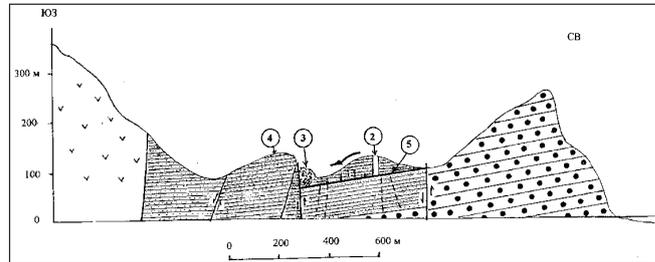
Рис. 6.8. Разрез вкост оползня. Условные обозначения см. на рис.6.1 и 6.5а.

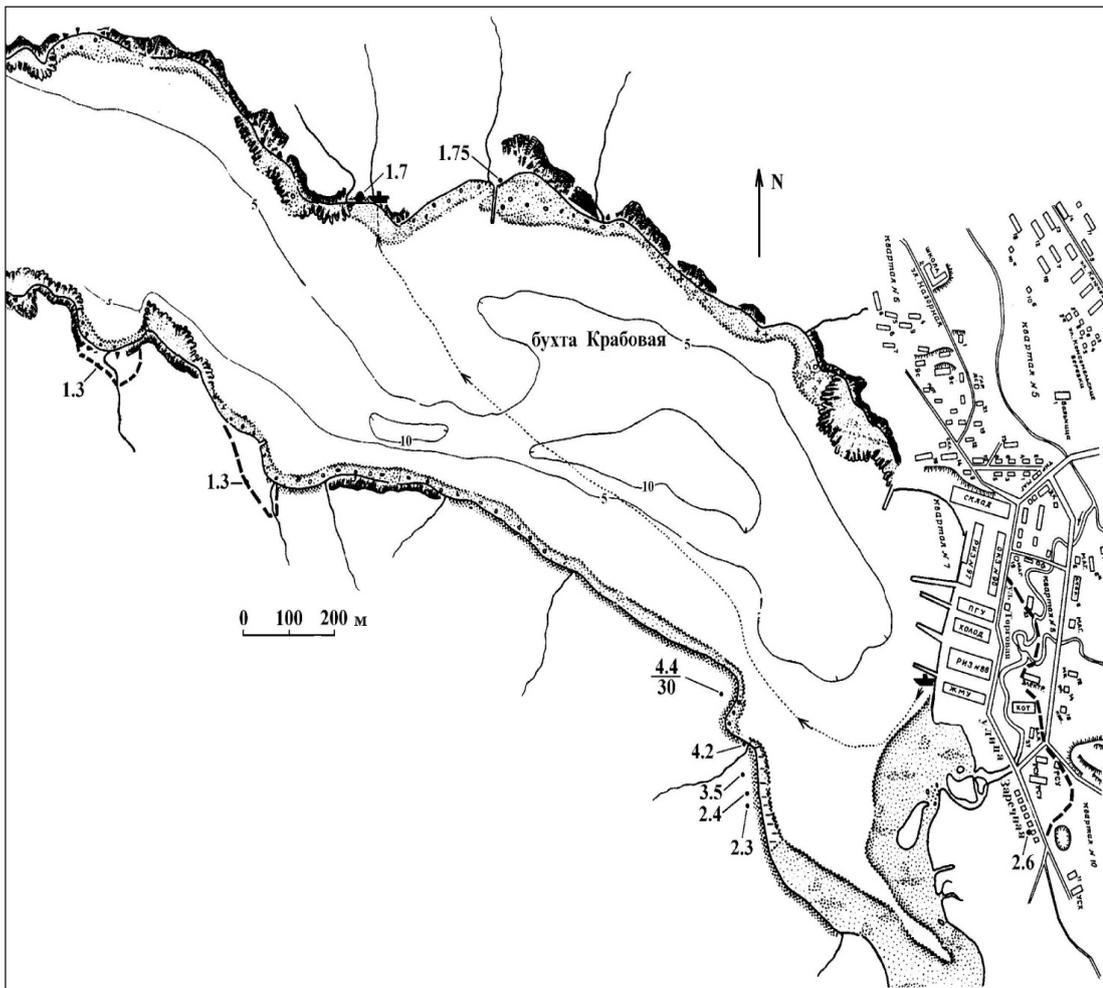
Рис. 10.3. Схема зоны затопления бухты Крабовая. Обозначения такие же, как на рис. 10.2.

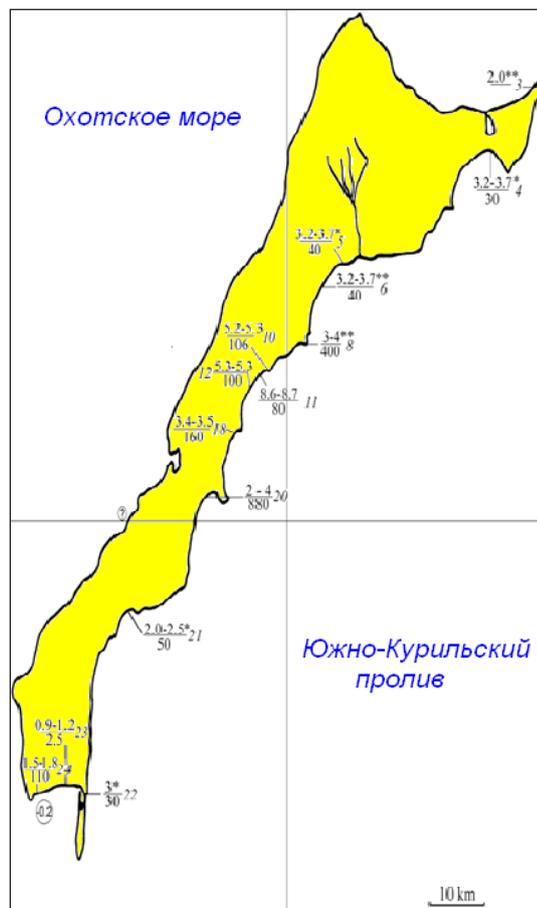
Рис. 11.1. Высоты и дальности заплесков цунами побережье о. Кунашир. Числа над чертой обозначают высоту заплеска (в метрах), отсчитываемую от уровня прилива в момент цунами; числа под чертой обозначают дальность заплеска (в метрах).

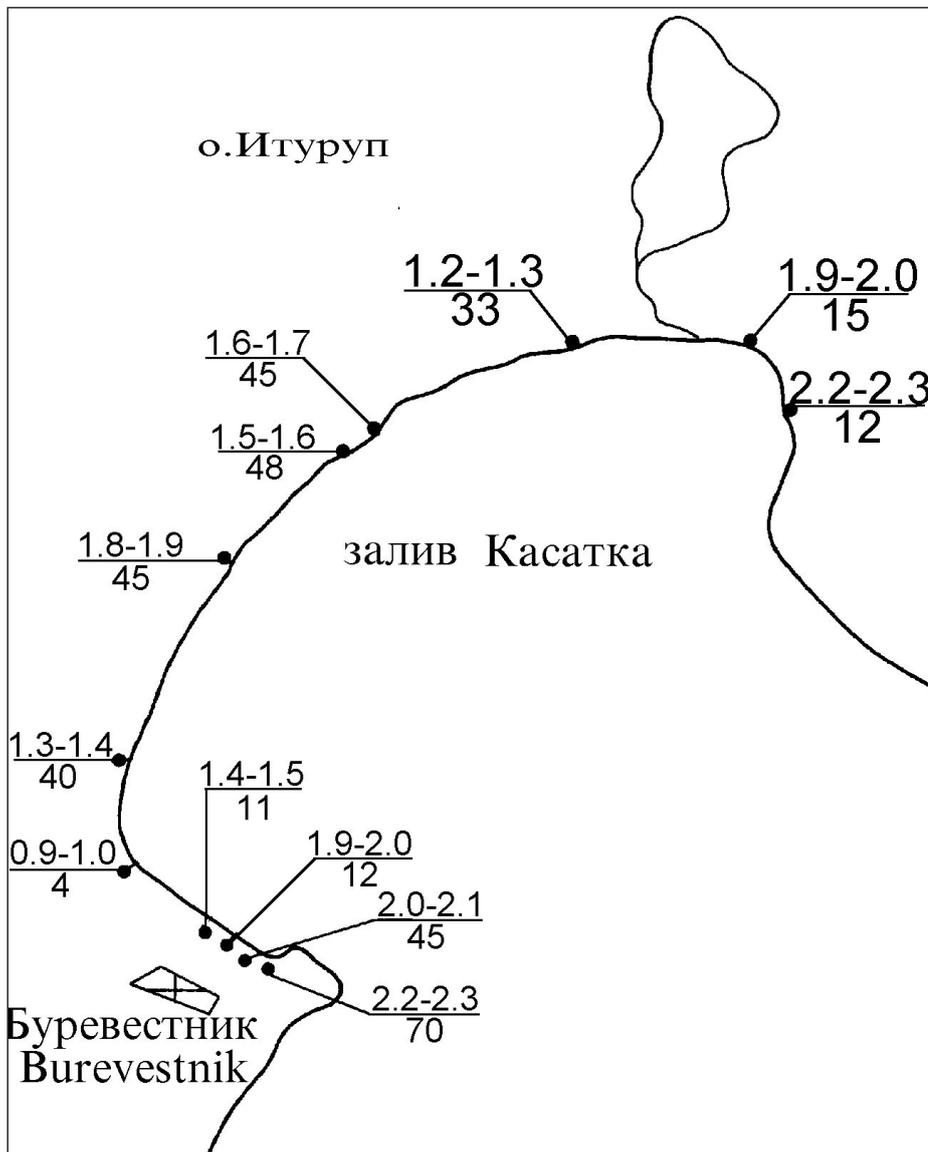
Рис. 11.3. Высоты и дальности затопления побережья залива Касатка, о. Итуруп.

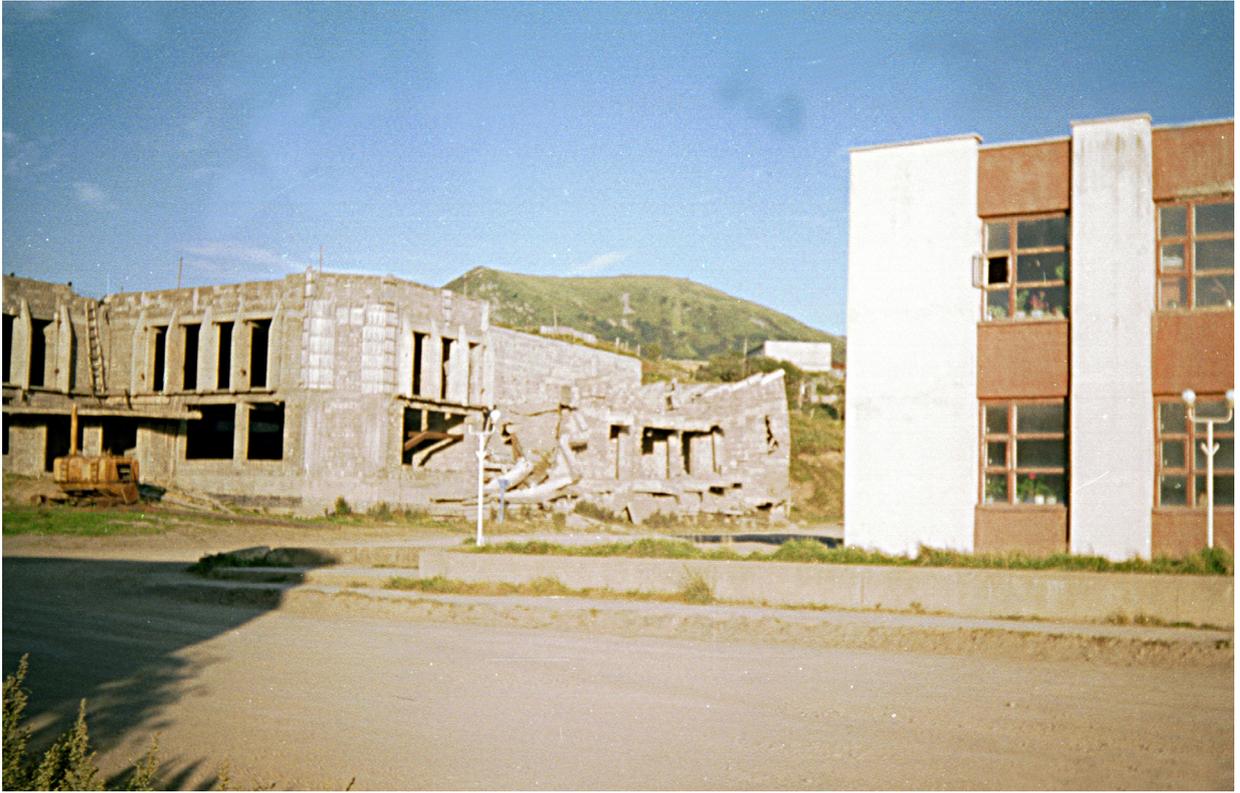
Пос. Малокурильское, о. Шикотан. Два двухэтажных шлакоблочных здания, стоящие рядом. Одно - недостроенный клуб - разрушено землетрясением почти полностью, другое, запущенное в эксплуатацию перед землетрясением, не пострадало вовсе.

Здание клуба в пос. Малокурильское находилось в процессе строительства. Оно имело сложную конфигурацию в плане и состояло из нескольких отдельных отсеков. 1-я очередь здания (спортивный зал) была сдана в эксплуатацию в 1993 г. Фундаменты – ленточные, монолитные, несущие шлакоблочные стены, покрытие из железобетонных плит по стропильным фермам. После землетрясения 4(5) октября 1994 г. покрытие здания полностью обрушилось. Степень повреждения – 5. Остальная часть клуба частично имела перекрытия из сборных железобетонных плит, частично не была перекрыта. Степень повреждения здания – 4. Наблюдались отрыв навесных панелей от каркаса и обрушение некоторых плит перекрытий.

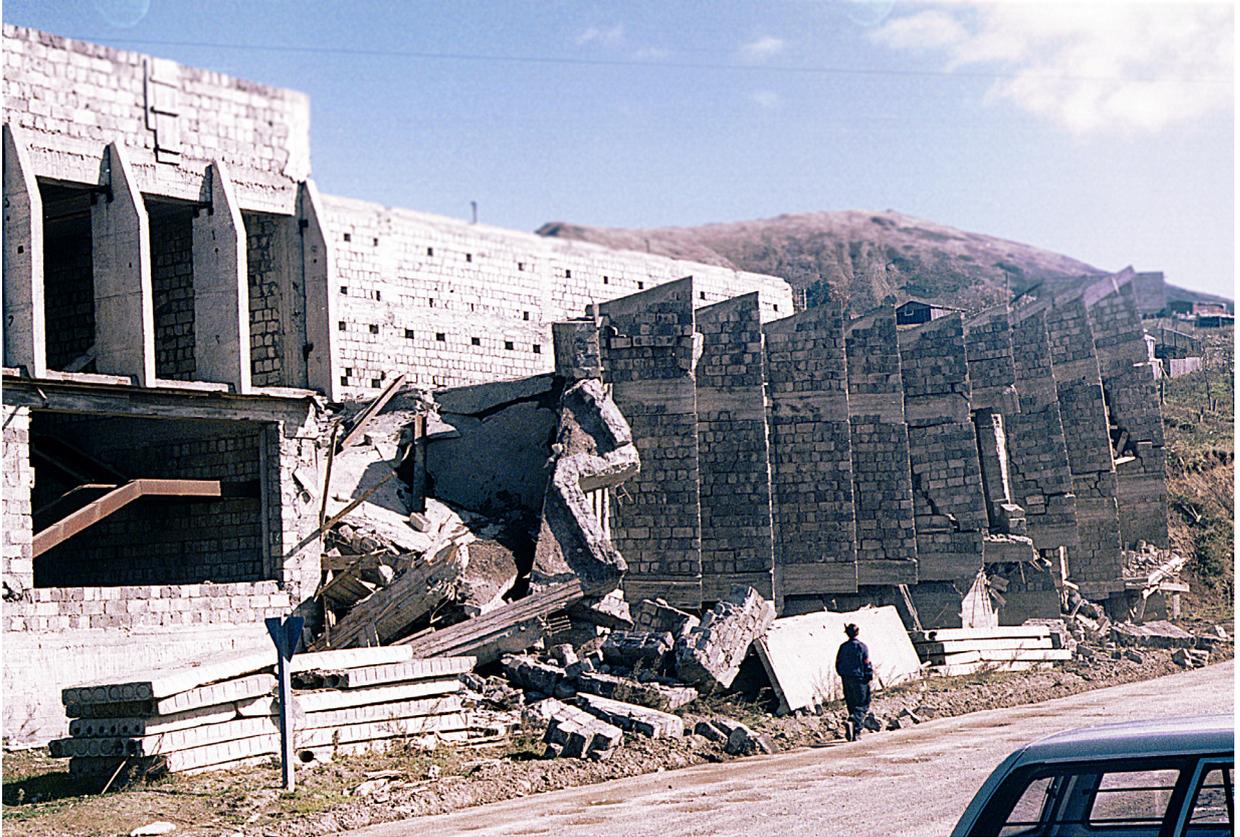
Нестроенное здание клуба в пос. Малокурильское, сильно поврежденное землетрясением. Фото В.М. Кайстренко.

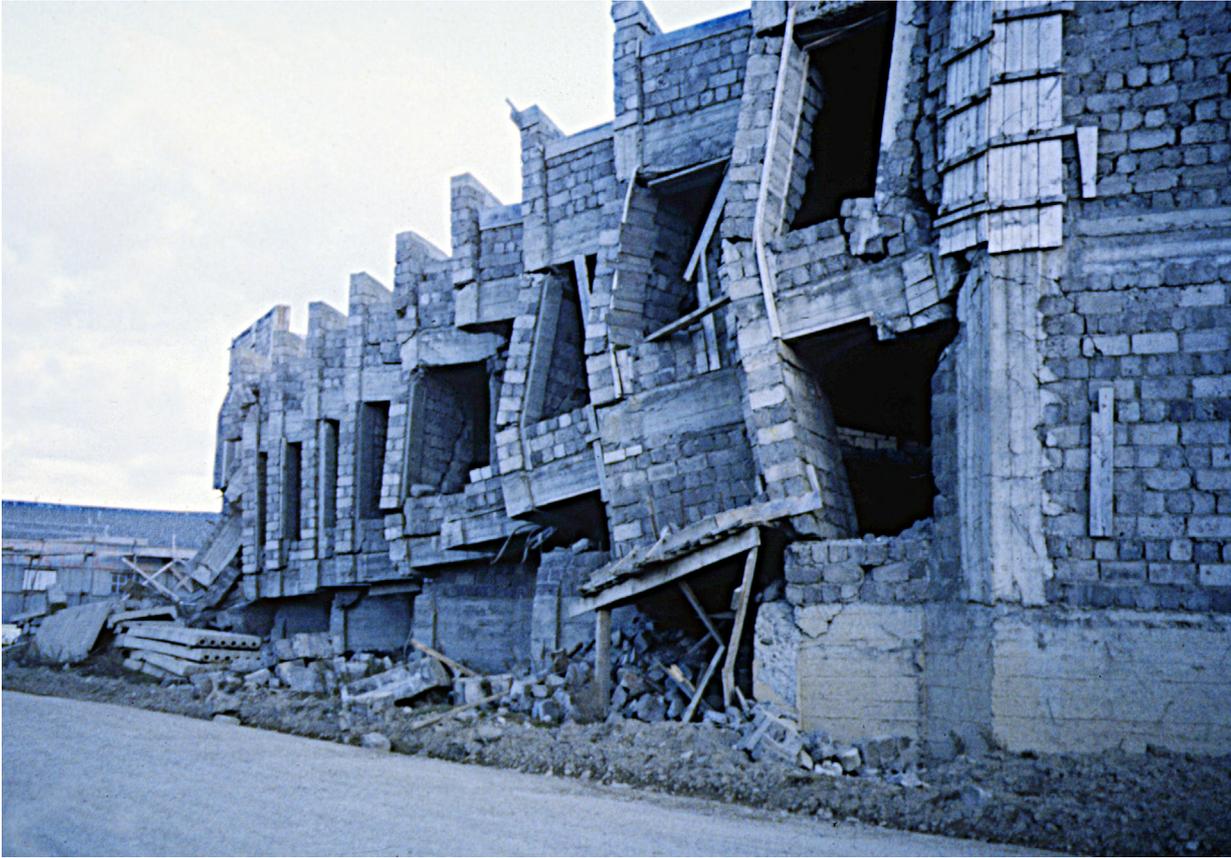
Недостроенное здание клуба в пос. Малокурильское, сильно поврежденное землетрясением. Фото Н. Уех.

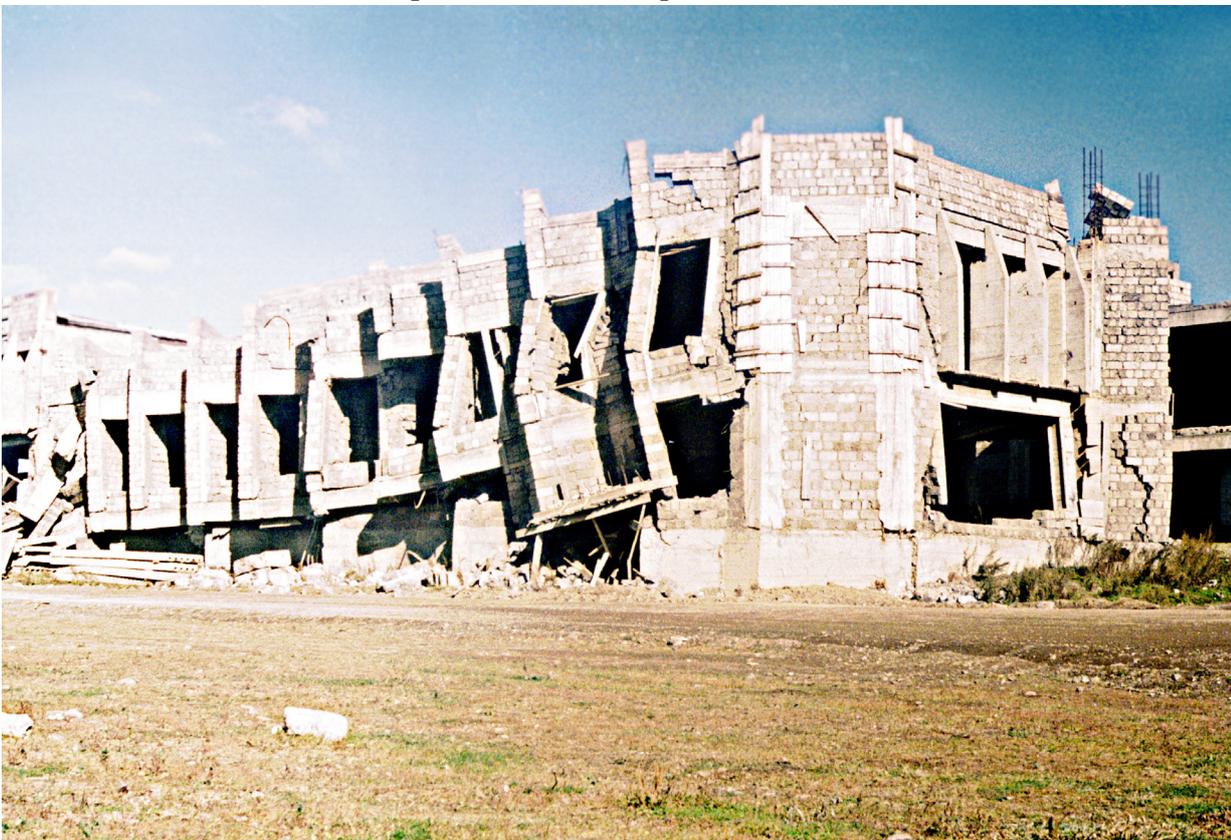
Недостроенное здание клуба в пос. Малокурильское, сильно поврежденное землетрясением. Фото А.А. Харламова.

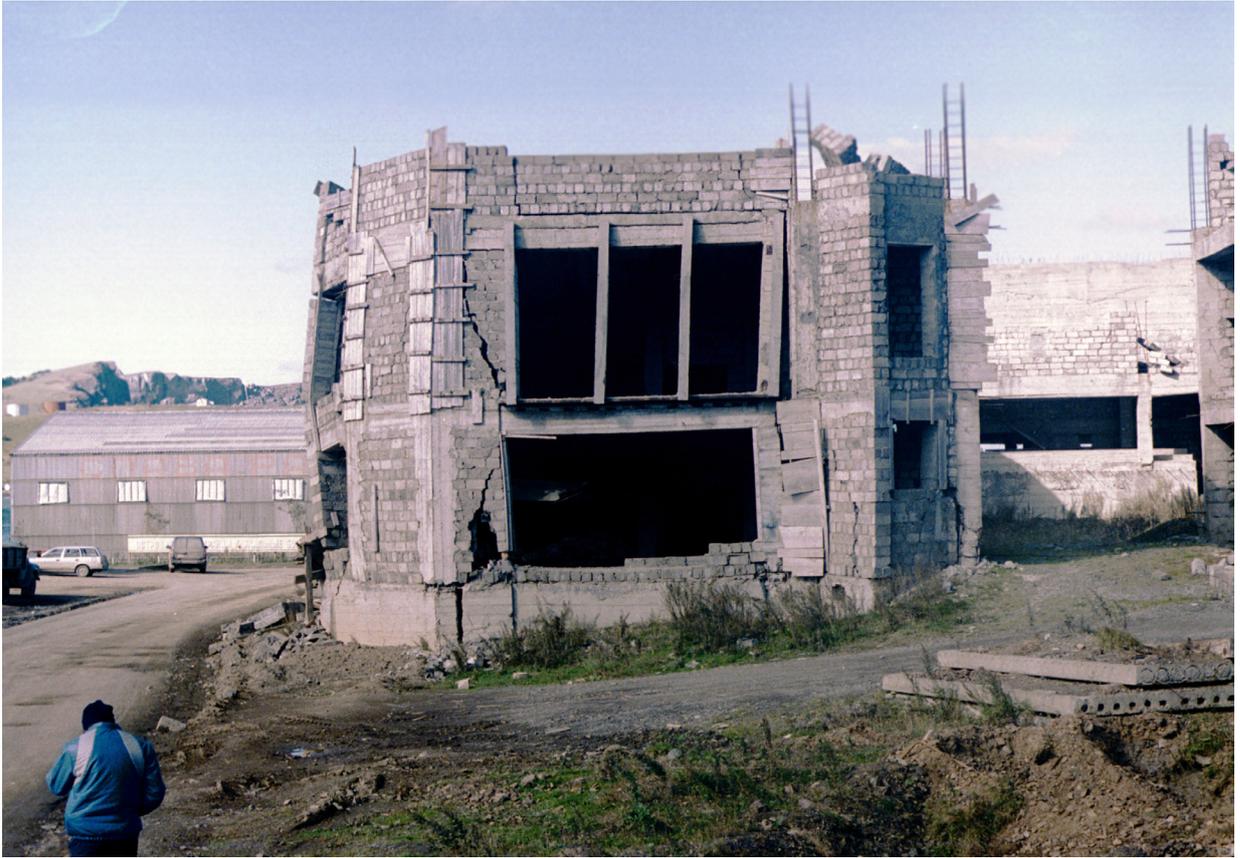
Недостроенное здание клуба в пос. Малокурильское, сильно поврежденное землетрясением. Фото А.О. Бобкова.

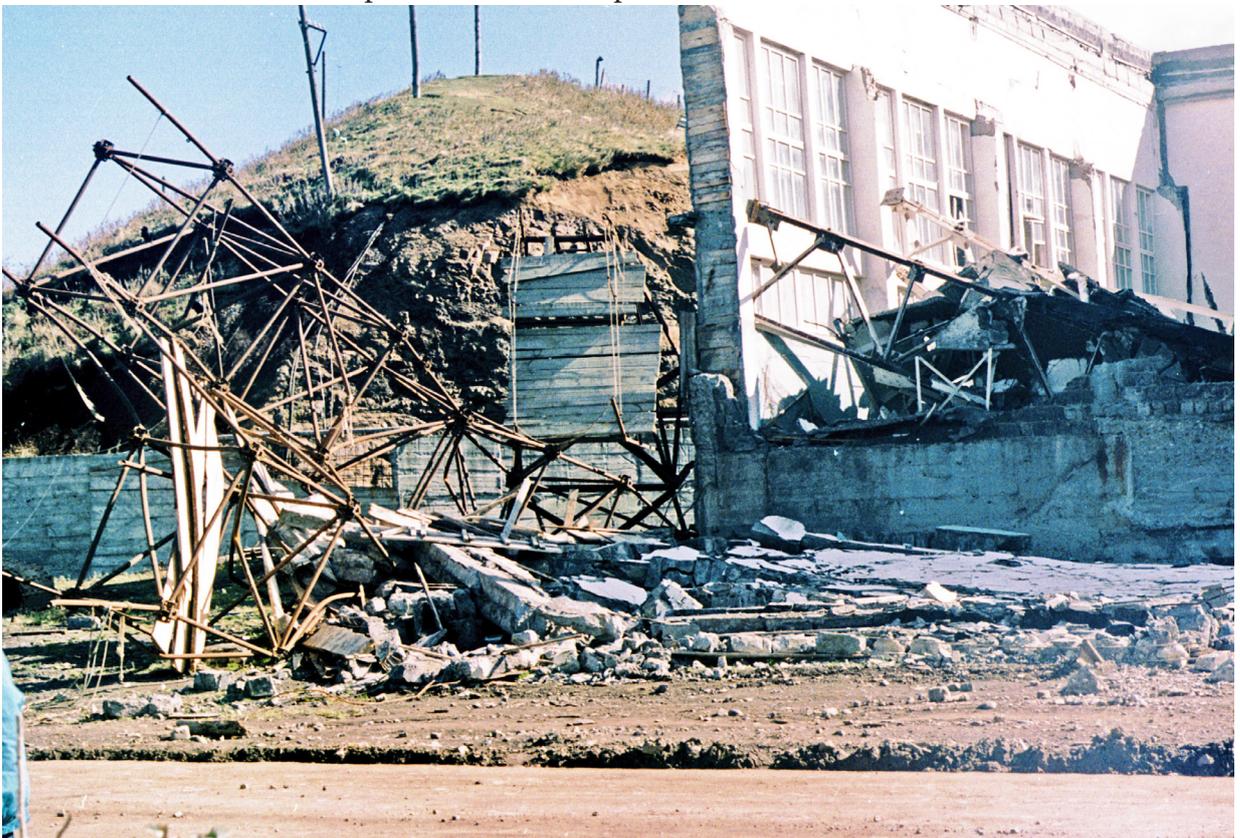
Зал – пристройка к недостроенному зданию клуба в пос. Малокурильское, сильно поврежденная землетрясением. Фото А.О. Бобкова.

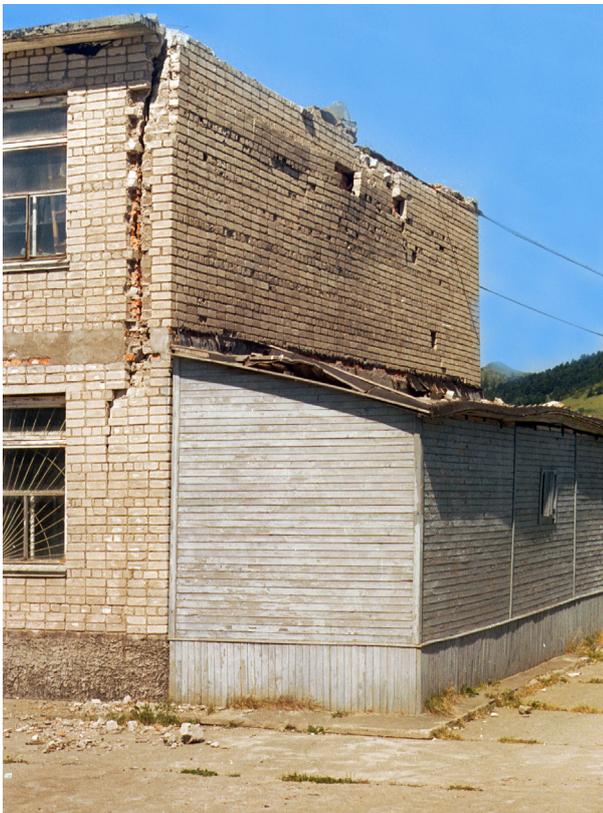
Вызванный землетрясением откол стены здания средней школы в пос. Малокурильское. Фото В.М. Кайстренко

Наиболее сильные повреждения получили каркасные здания с заполнением из кирпича или шлакоблоков. Почти все они имели степень повреждения 4-5. Так, двухэтажная школа в пос. Малокурильское была выполнена в монолитном железобетонном каркасе с кирпичным заполнением. Школа состояла из двух взаимно перпендикулярных отсеков - учебных классов и спортивного зала. В учебном отсеке наблюдались повреждения кирпичной кладки заполнения сквозными диагональными трещинами и частичное обрушение перегородок. В каркасе первого этажа имелись наклонные трещины до 0.5 мм в некоторых узлах сопряжения колонн и ригелей. В спортивном зале повреждены и частично обрушились самонесущие торцевые стены. Аналогичный характер носили повреждения одноэтажных каркасных зданий складских помещений и военного городка.

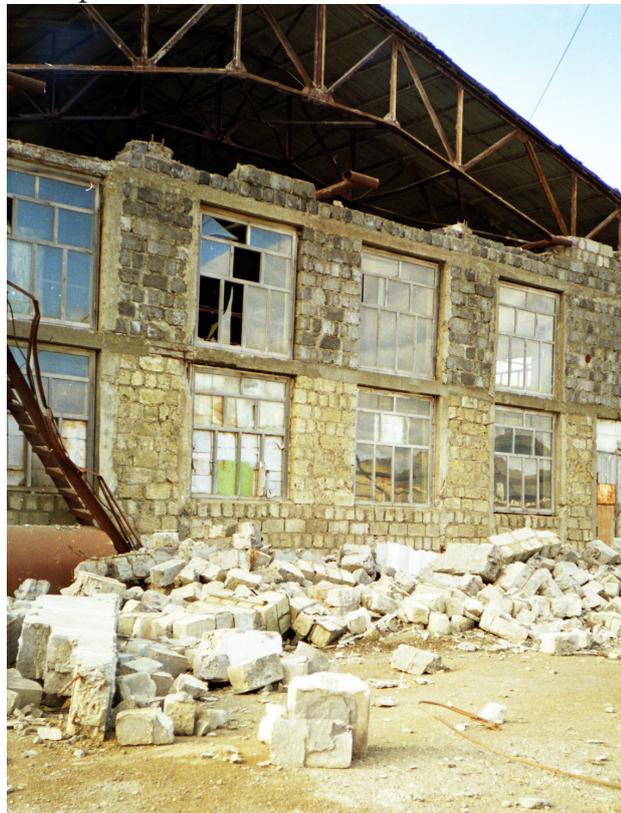
Разрушения в одном из зданий рыбокомбината «Островной» в пос. Малокурильское. Фото Г.Л. Коффа.

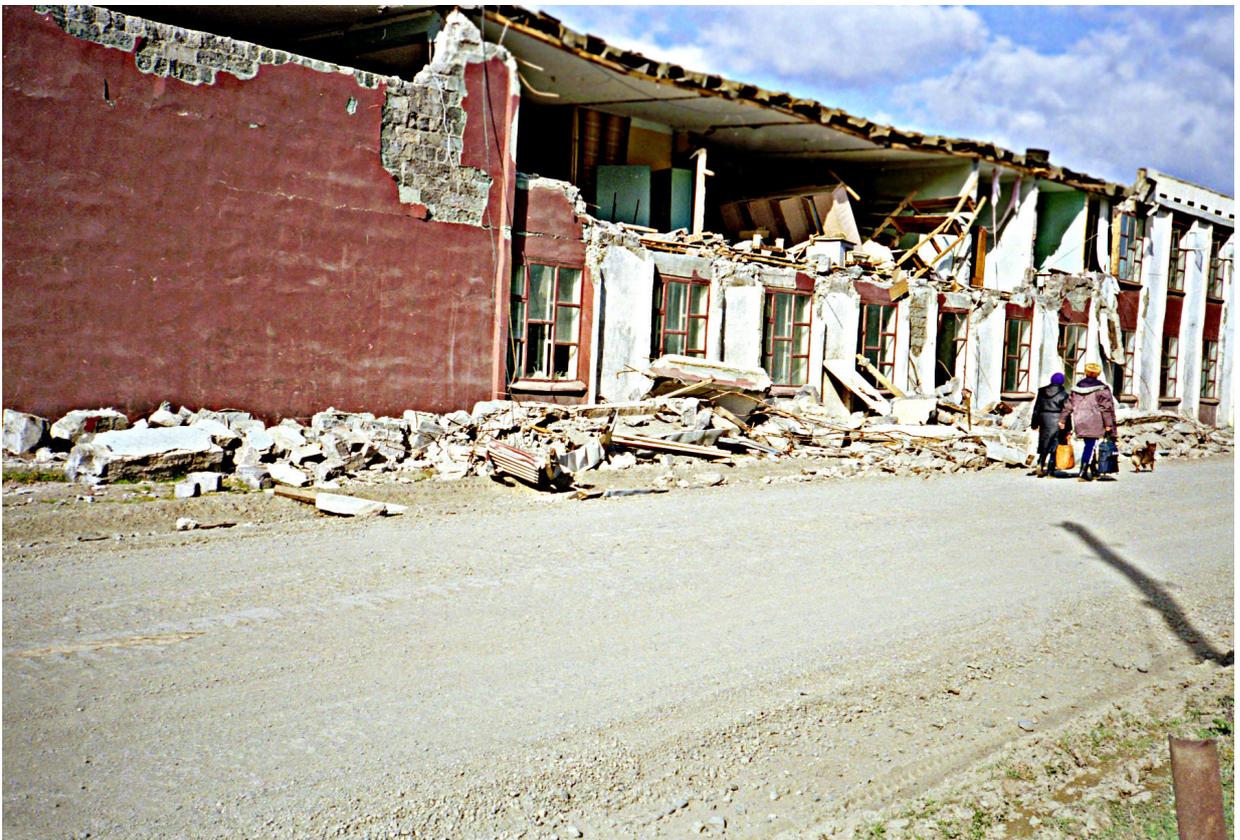
Разрушения в одном из зданий рыбокомбината «Островной» в пос. Малокурильское.
Фото Г.Л. Коффа.
