ШИКОТАНСКОЕ ЗЕМЛЕТРЯСЕНИЕ И ЦУНАМИ 4(5) ОКТЯБРЯ 1994 ГОДА

ХРОНИКА СОБЫТИЙ, АНАЛИЗ ПОСЛЕДСТВИЙ
И СОВРЕМЕННОЕ СОСТОЯНИЕ ПРОБЛЕМЫ

Сборник статей

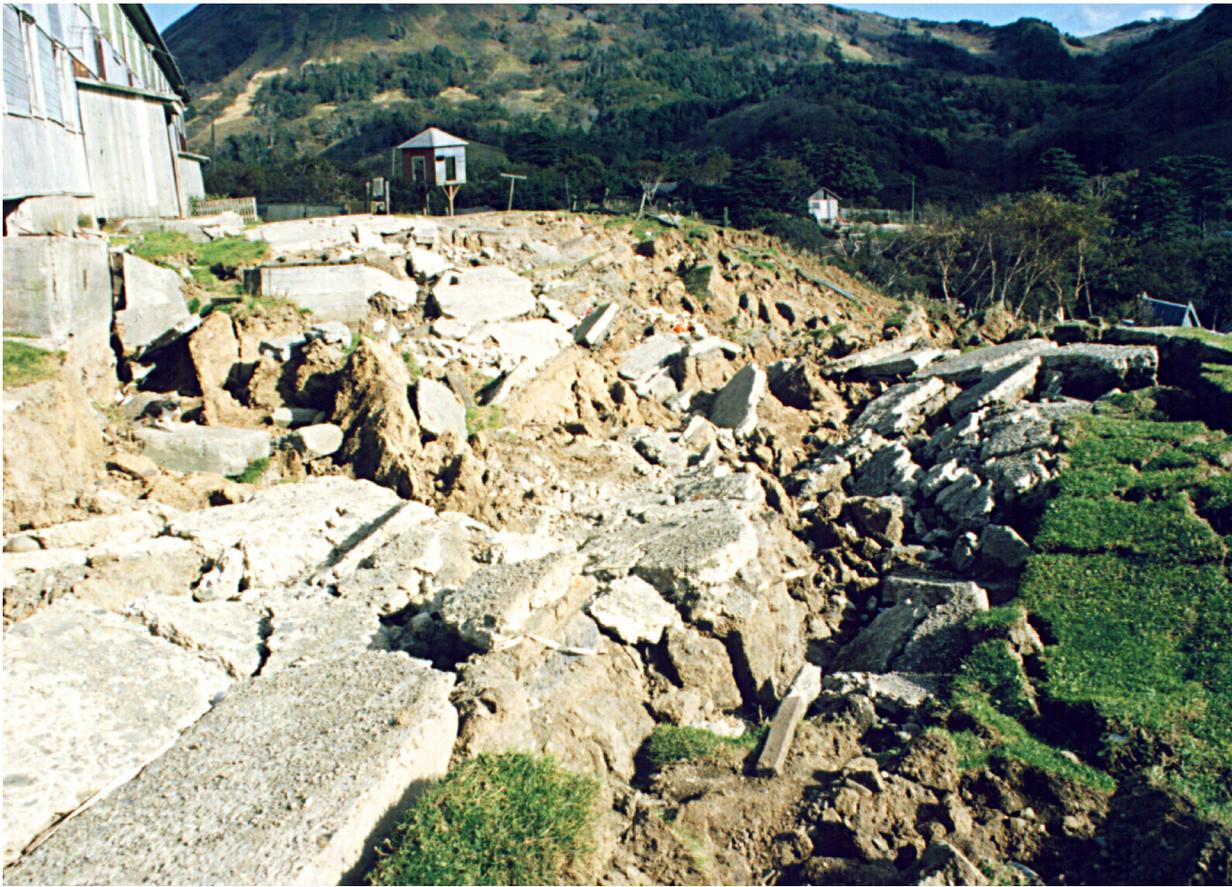
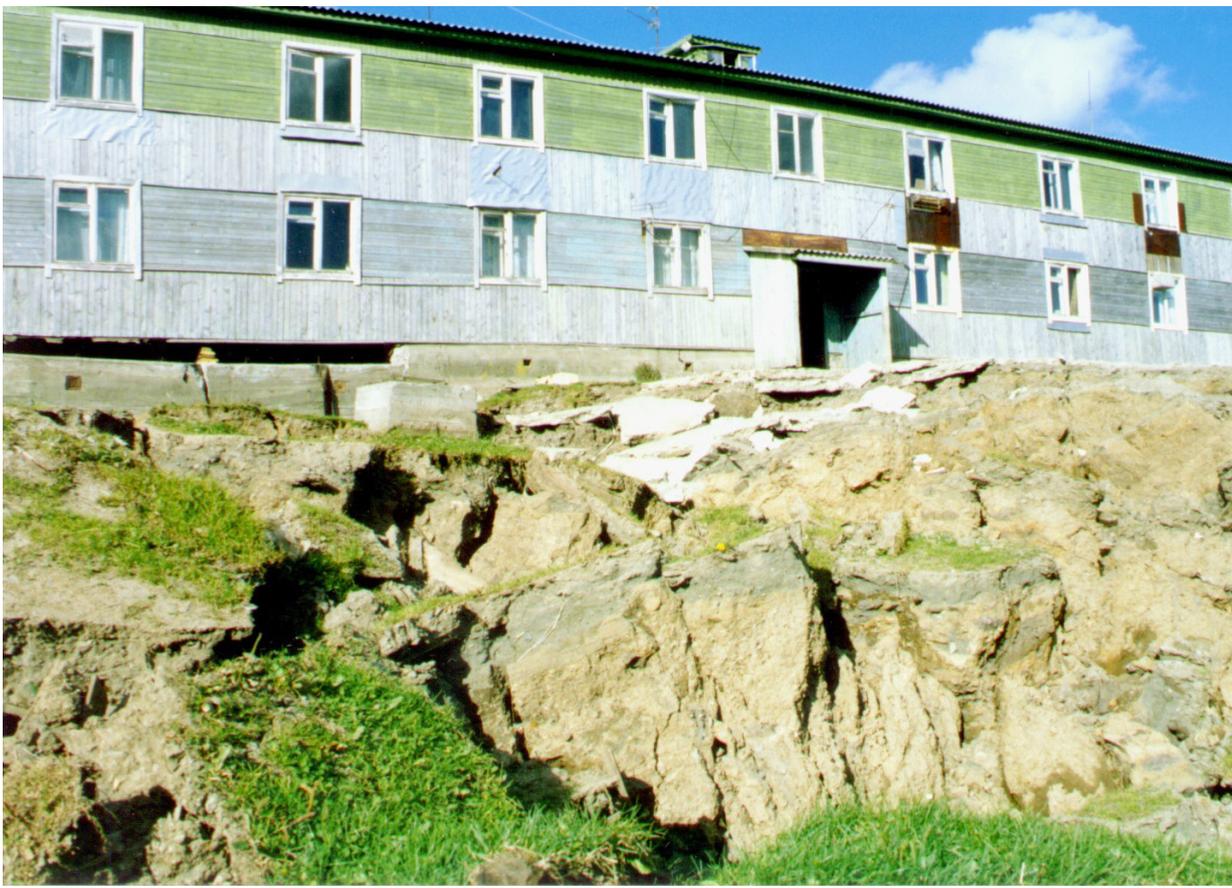
Оползень с многочисленными трещинами в грунте и сильно поврежденное двухэтажное здание №2 по ул. Черемушки в пос. Малокурильское, о. Шикотан. Фото В.К. Гусякова.

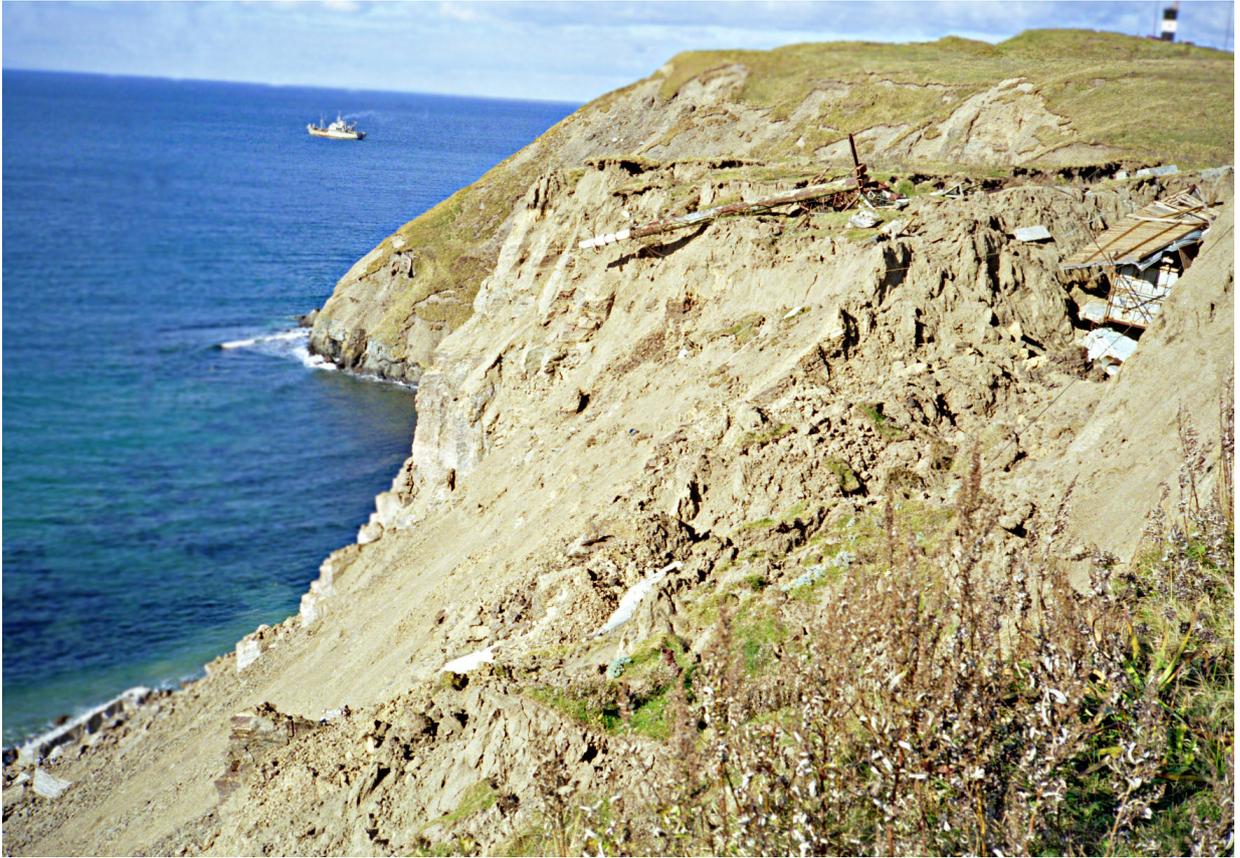
Оползневая трещина отрыва, вызванная землетрясением, под домиком радиостанции на южном мысу, бух. Малокурильская. Фото Г.Л. Коффа.

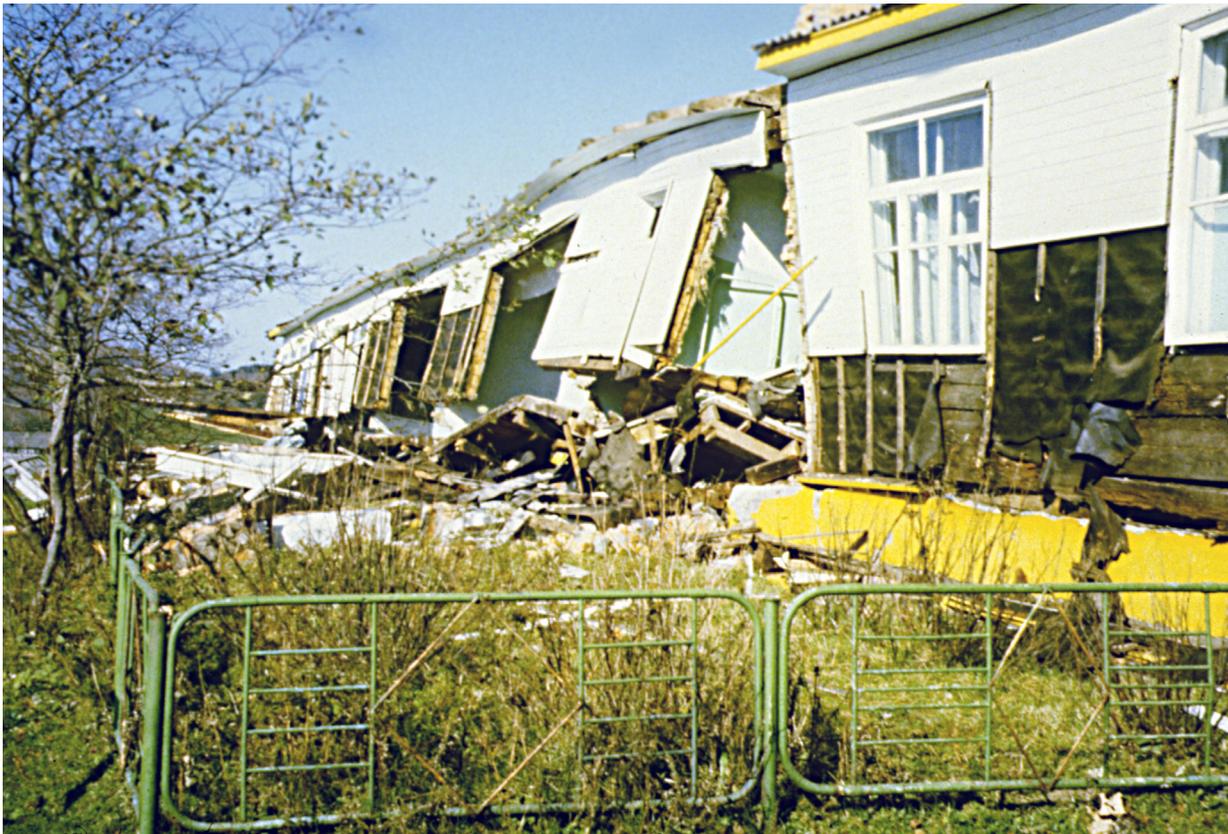
Главное здание начальной школы в пос. Крабовозовское на о. Шикотан, разрушенное землетрясением. Его фундамент, положенный на слабый наклонный грунт, был расколот и сдвинут в результате сейсмических сотрясений. Фото Н. Уех.

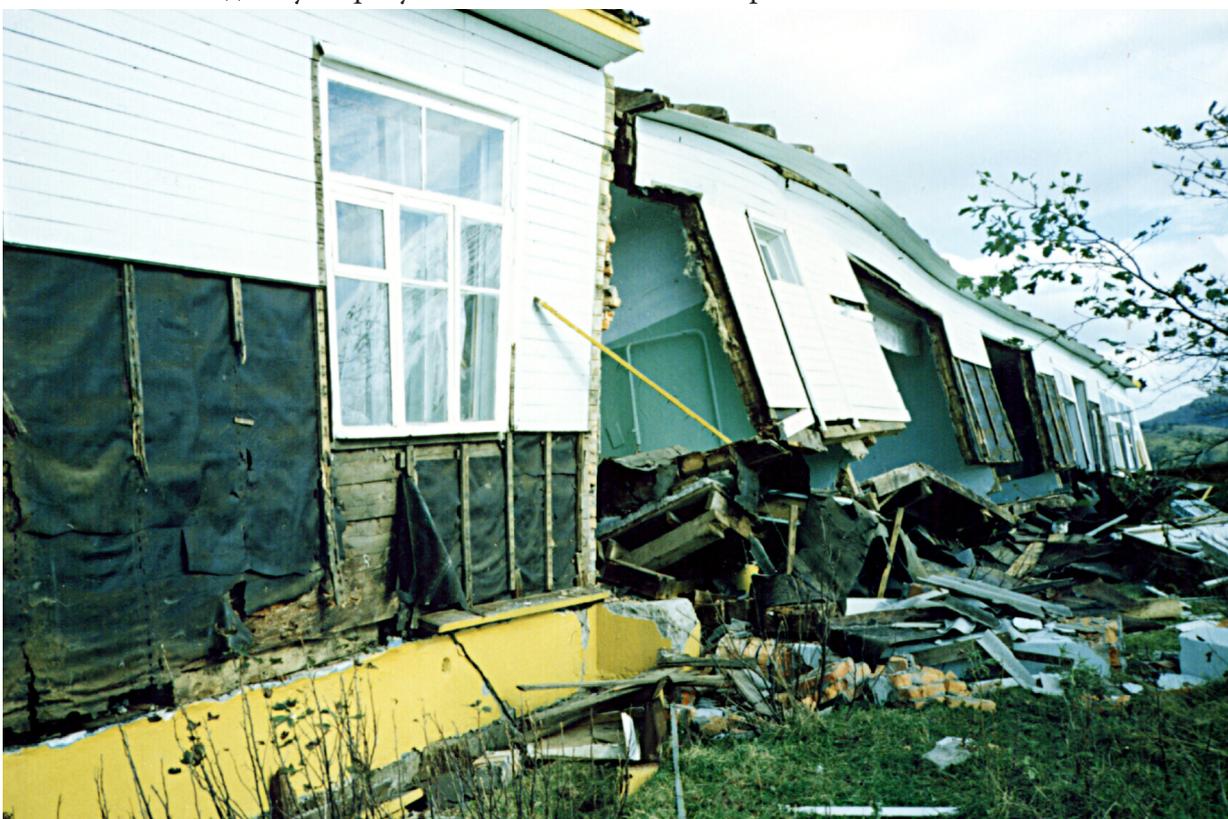
Главное здание начальной школы в пос. Крабовозовское на о. Шикотан, разрушенное землетрясением. Его фундамент, положенный на слабый наклонный грунт, был расколот и сдвинут в результате сейсмических сотрясений. Фото В. К. Гусякова.

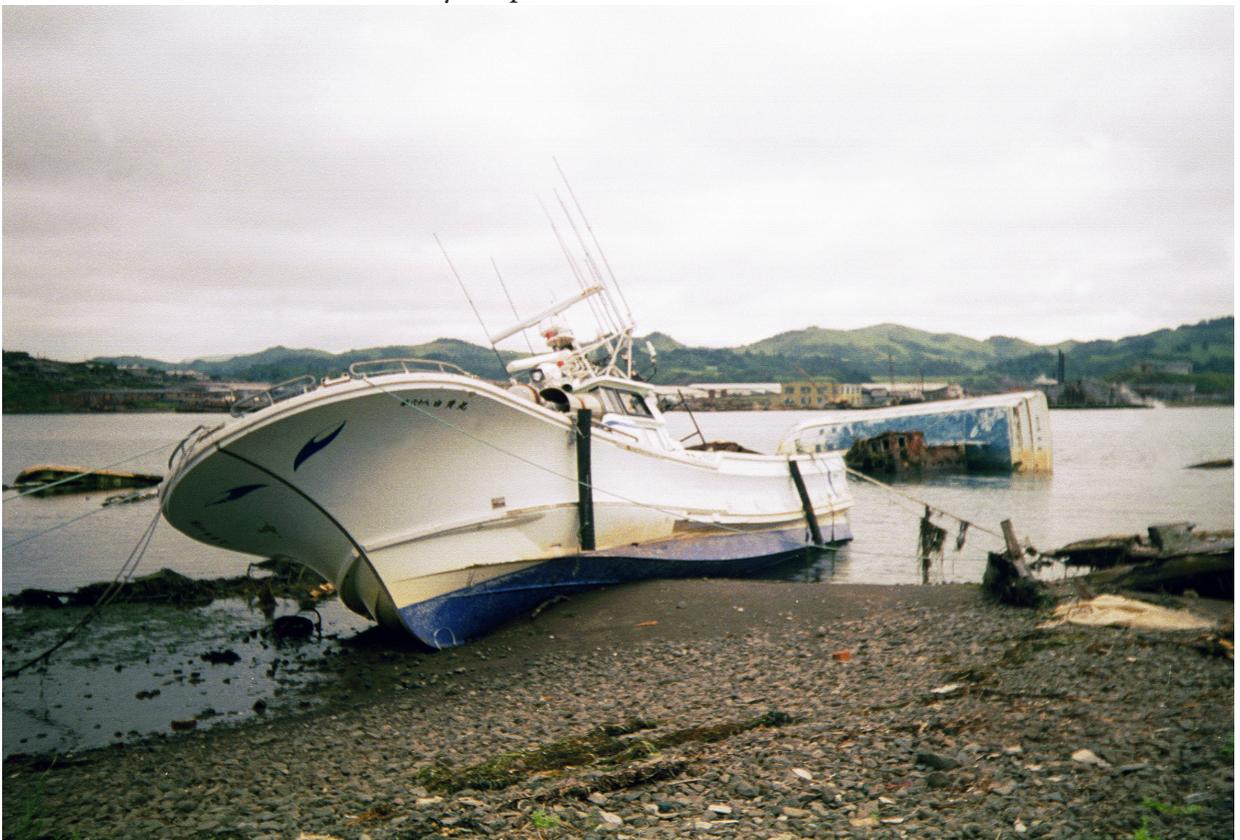
Шхуна, получившая повреждения и выброшенная цунами на южный берег бухты Крабовой. Фото В.М. Кайстренко.

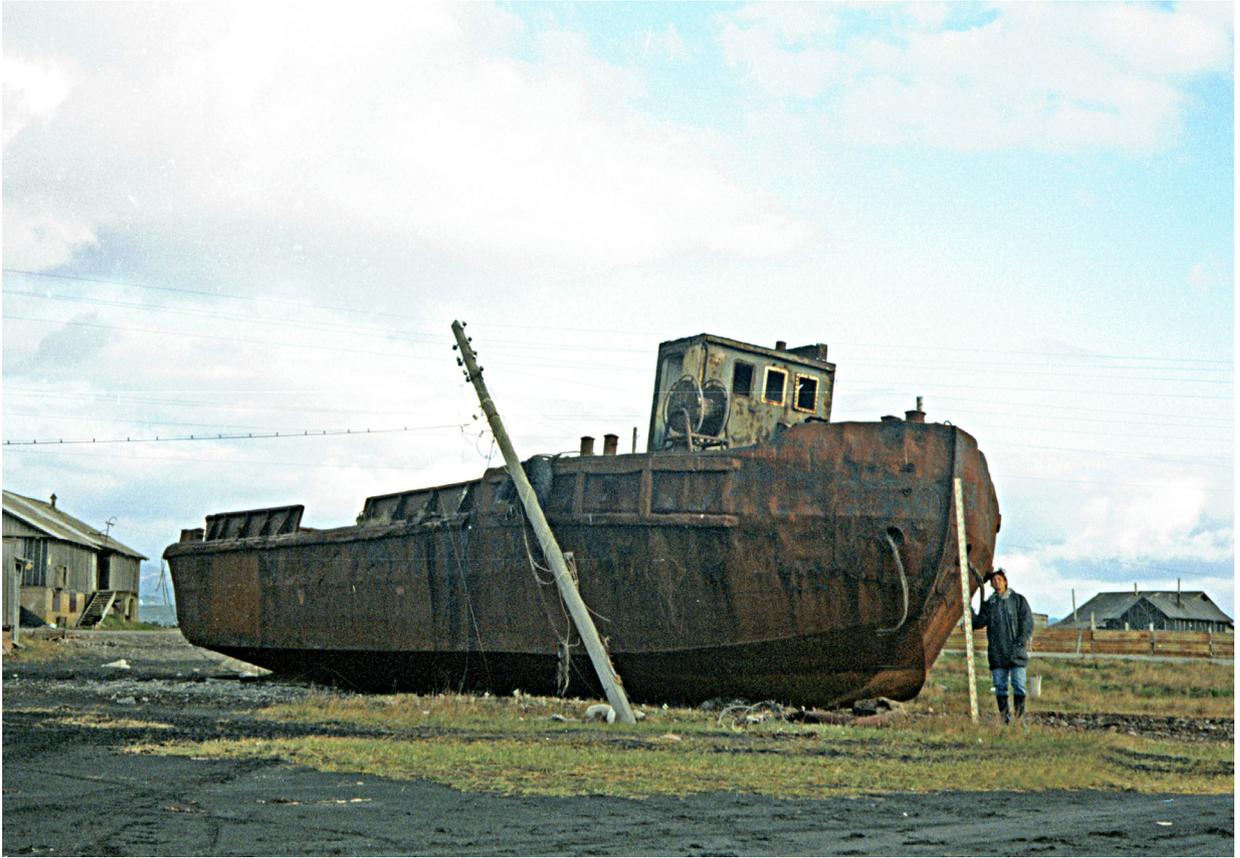
Южно-Курильская бухта, о. Кунашир. Баржа, брошенная цунами вглубь берега на расстояние около 70 м. Фото А.А. Клочкова.

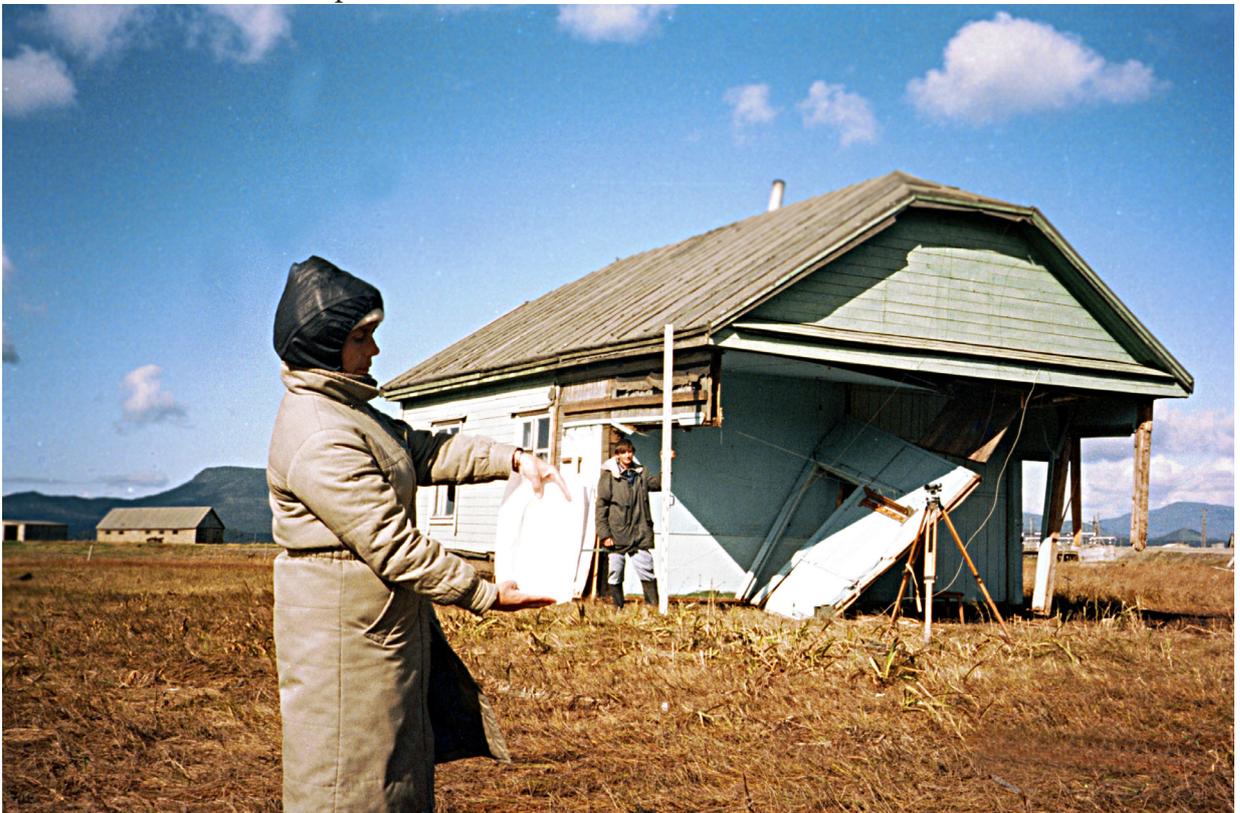
г. Южно-Курильск, о. Кунашир. Одинокий дом, сорванный цунами с фундамента и перенесенный на расстояние около половины километра по долине реки Серебрянка. Фото А.А. Клочкова.

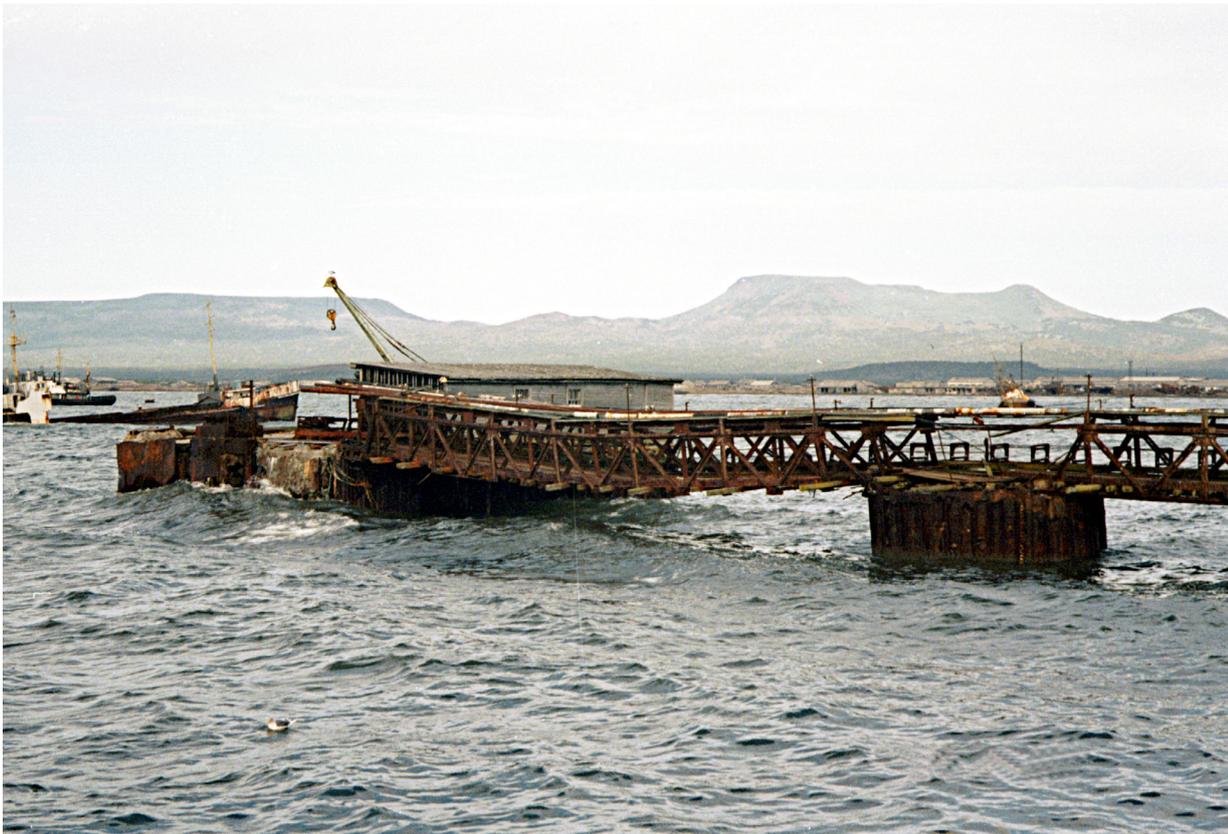
о. Кунашир. Разрушенный причал в порту Южно-Курильск.
Слева и на заднем плане – суда, получившие при цунами повреждения от ударов о причал
и затонувшие вследствие этого. Фото А.А. Клочкова.

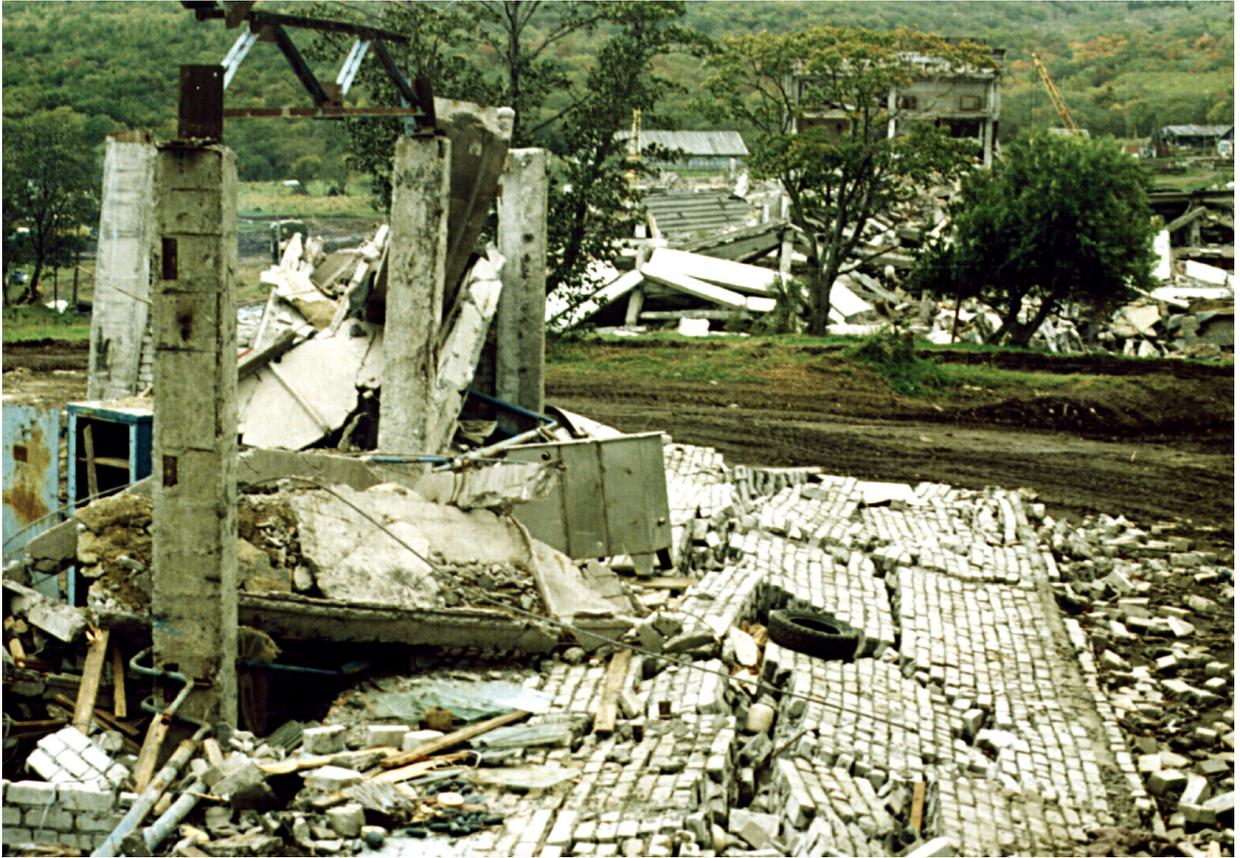
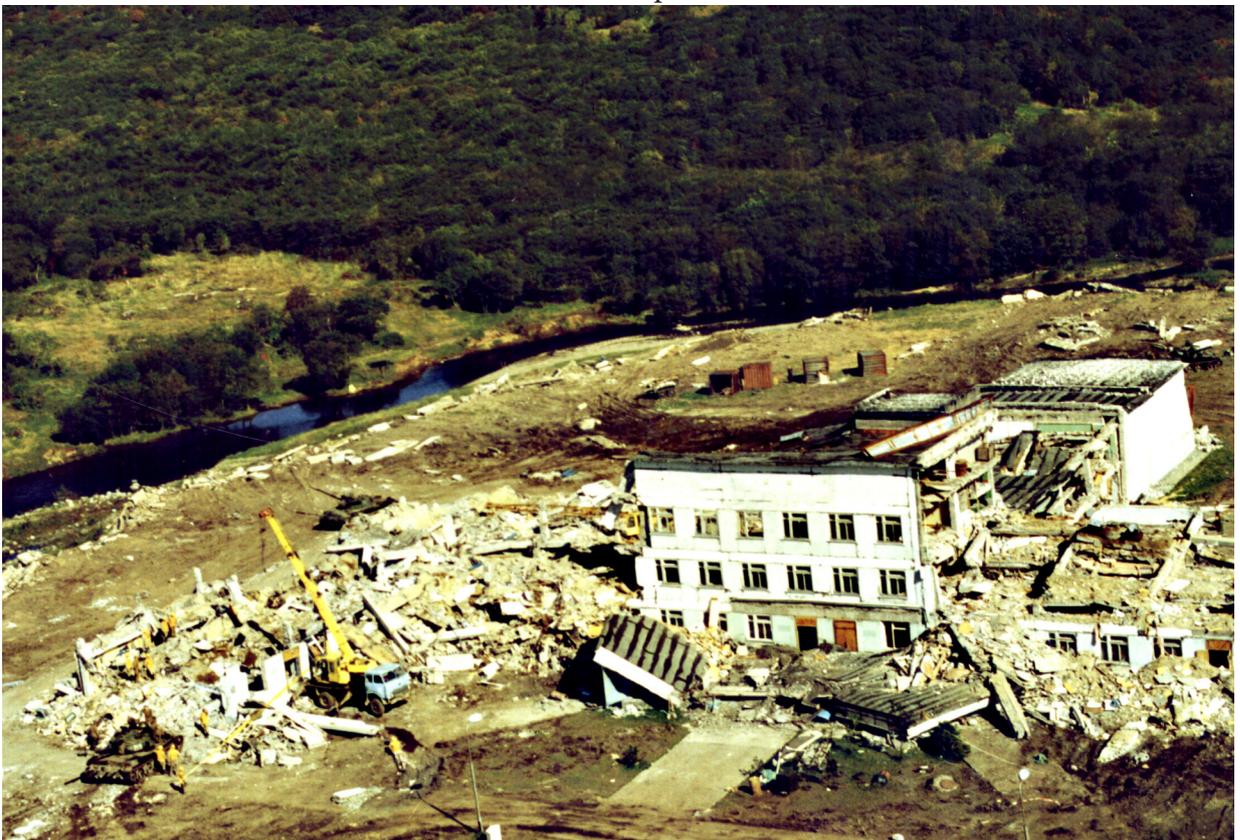
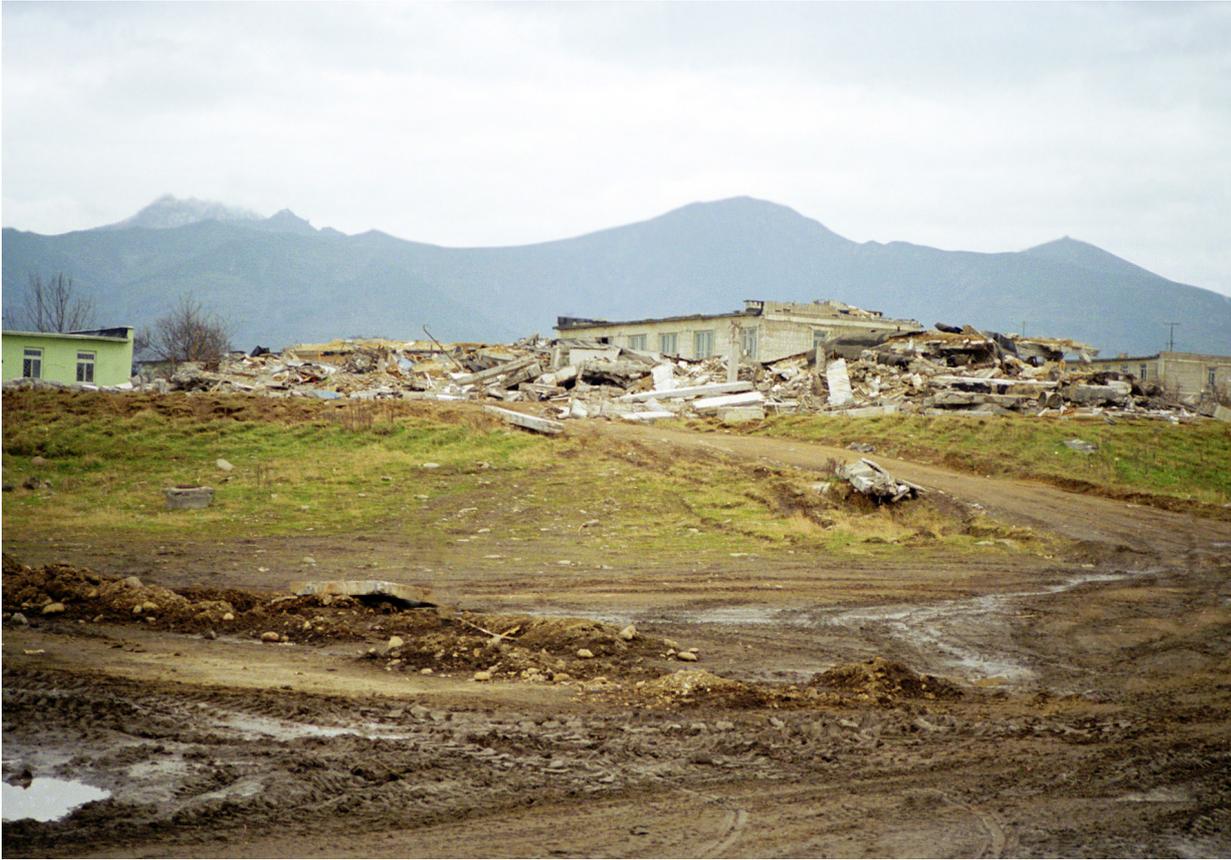
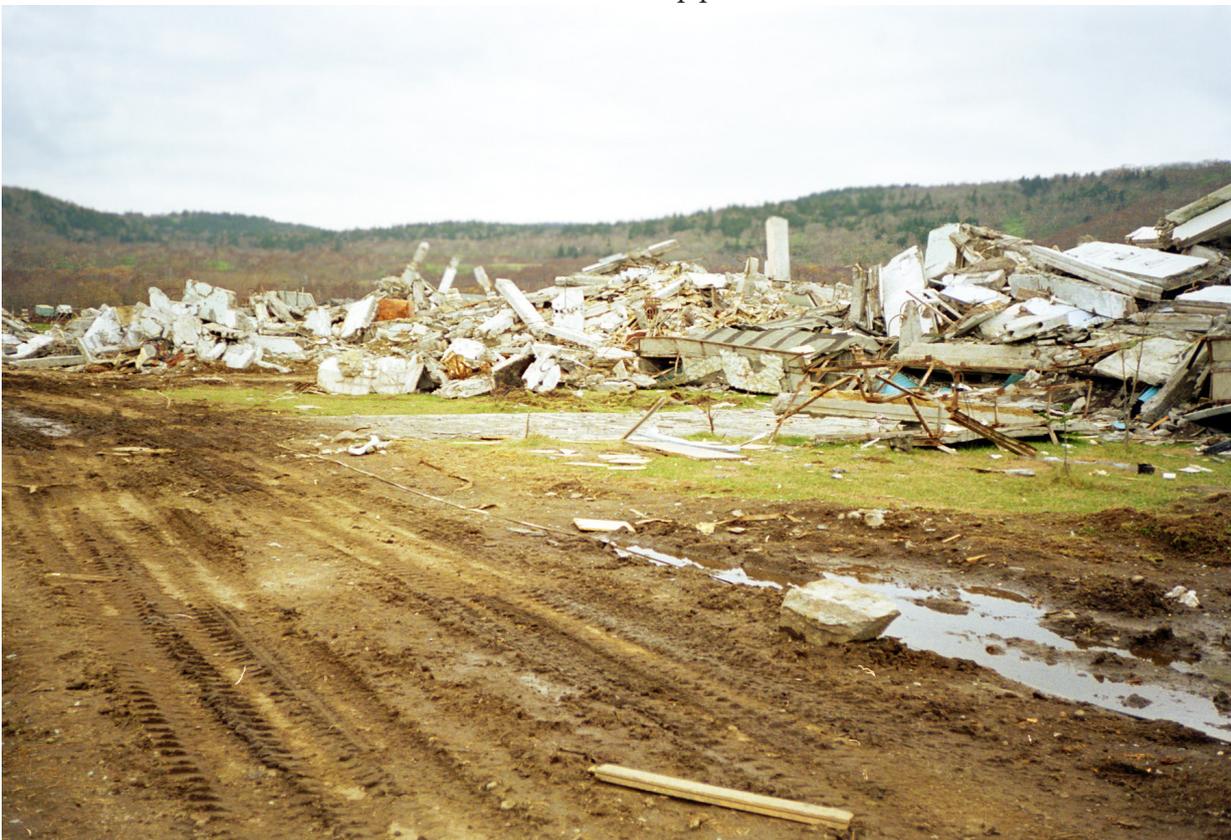
Госпиталь в пос. Горячие Ключи, о. Итуруп, разрушенный землетрясением.
Фото А.Н. Кораблева.

Госпиталь в пос. Горячие Ключи, о. Итуруп, разрушенный землетрясением.
Фото Г.Л. Коффа.

В пос. Горячий Ключ, расположенном в 27 км юго-восточнее г. Курильск (примерно 140 км к северу от эпицентра землетрясения), разрушен военный госпиталь, несущими конструкциями которого был неполный каркас с наружными несущими кирпичными стенами. Госпиталь построен в пойменной части реки, и, по-видимому, на степень и характер разрушения в значительной мере повлияли грунтовые условия. В этом же поселке для военнослужащих построено более 20 трехэтажных крупнопанельных жилых зданий, степень повреждения которых – 1, характеризуется незначительными трещинами в швах между панелями.

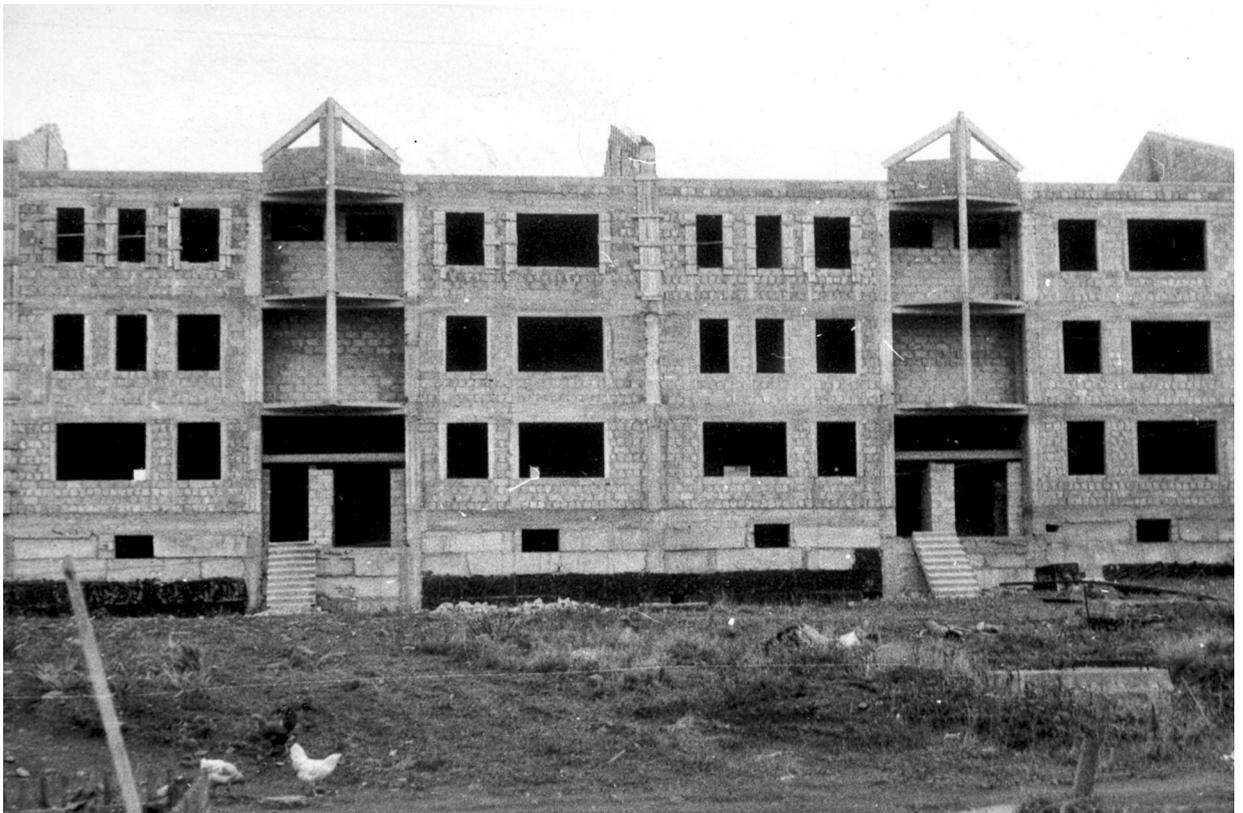
15-секционный жилой дом в Южно-Курильске, наружные стены из мелкоштучных камней (в стадии строительства). При землетрясении обрушились внутренние перегородки и перекрытия. Фото ОАО Институт «Сахалингражданпроект».

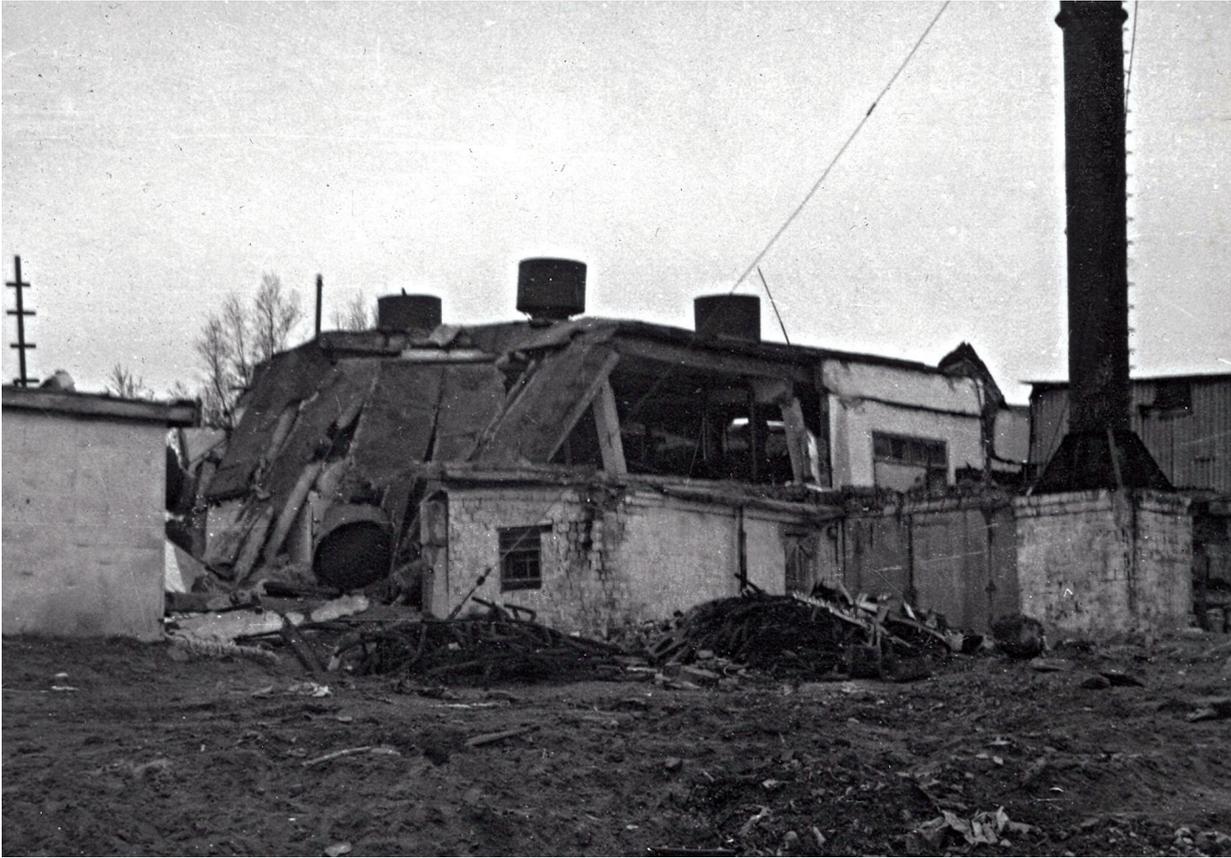
Здание котельной, частично разрушенное землетрясением.

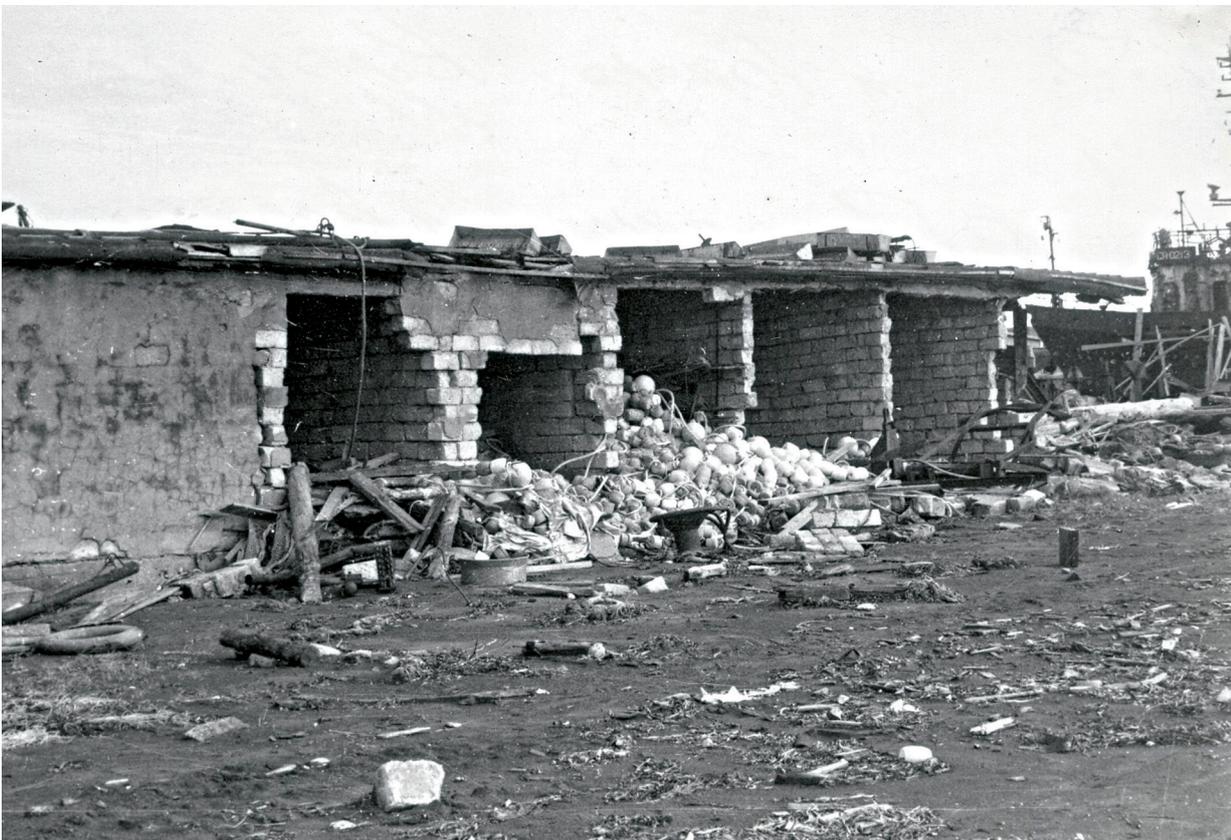
Поврежденные кооперативные гаражи.
Фото ОАО Институт «Сахалингражданпроект».
